黔江路六号二期地块 土壤污染状况调查报告

项目名称: 黔江路六号二期地块土壤污染状况调查报告

建设单位: 贵阳南明投资(集团)有限责任公司(盖章)

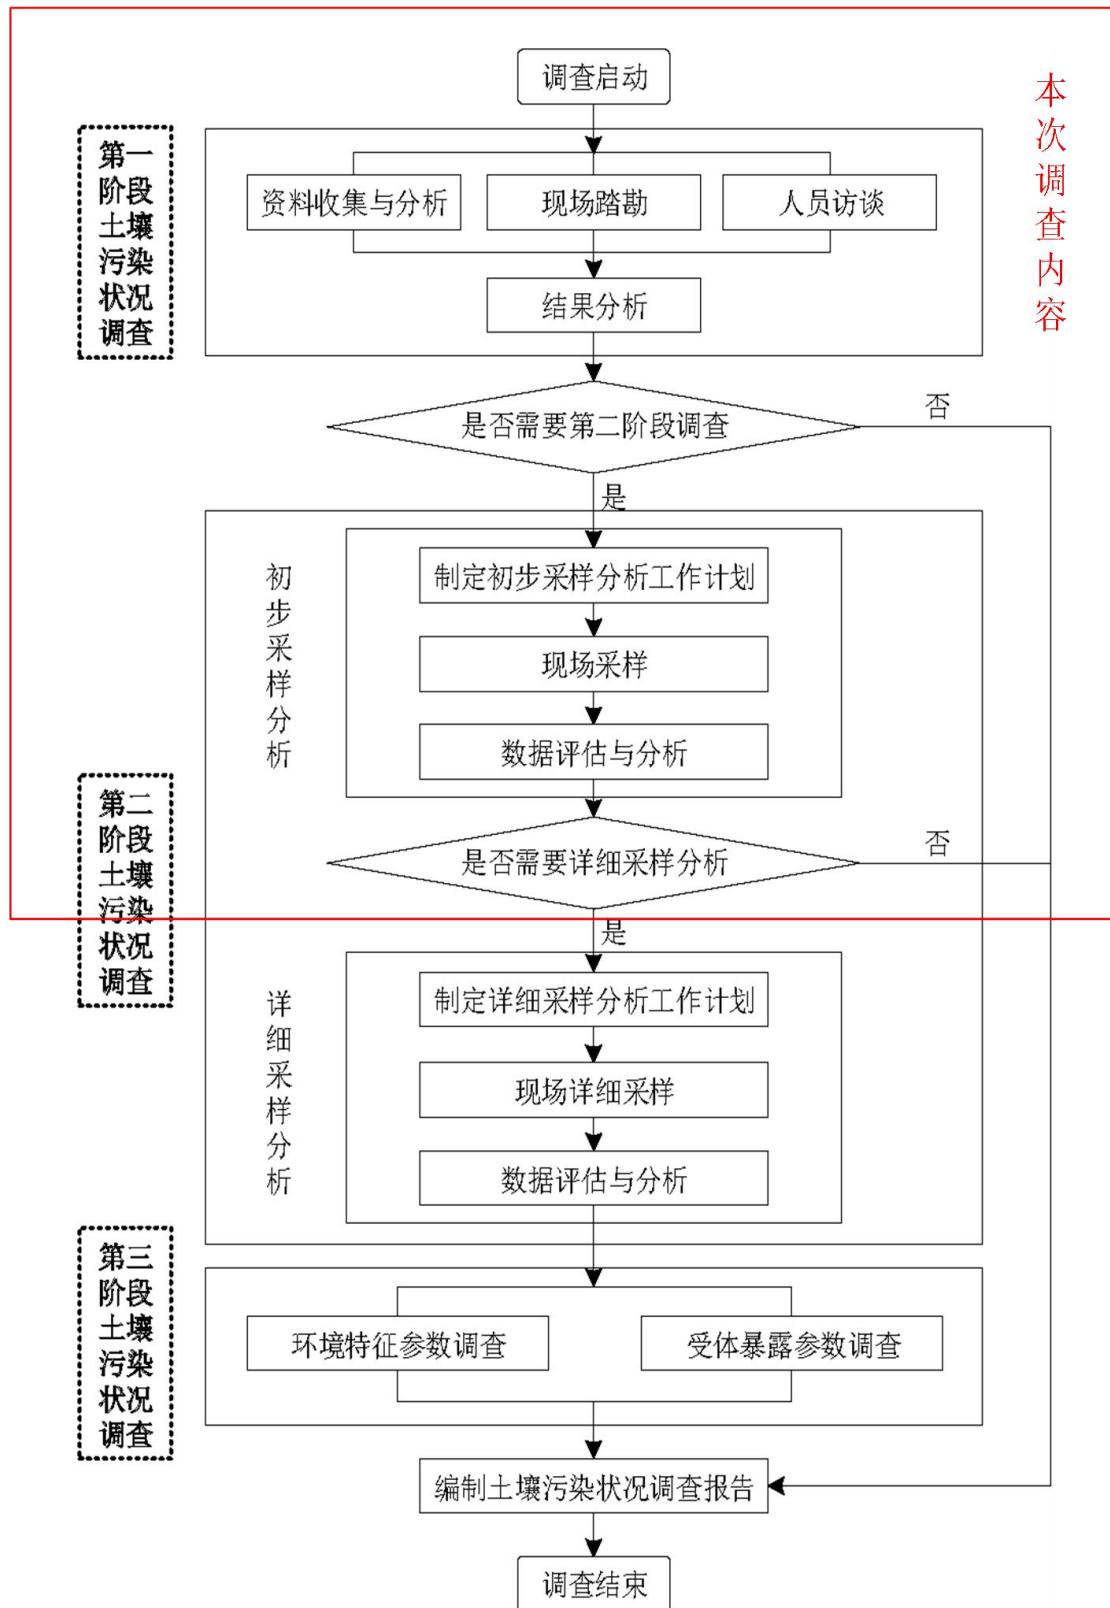
图2-1 土壤污染状况调查的工作内容与程序

本次调查的技术路线如图2-2所示。

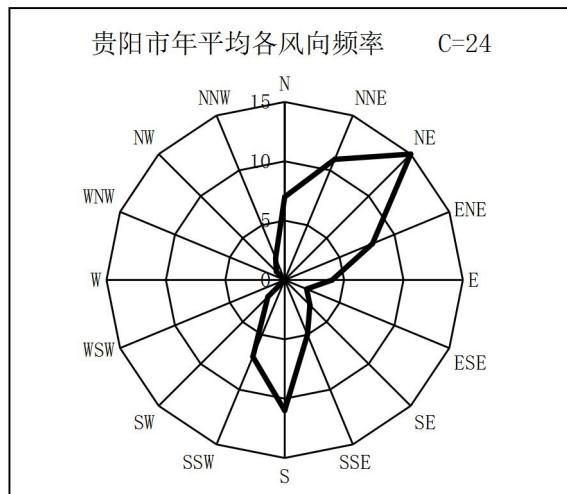
图3-2 地块所在区域风向玫瑰图

项目所在地区属中亚热带季风山地湿润气候类型，南明区年平均日照时数1354小时，为世界上紫外线辐射最低的城市之一；年平均气温18℃左右，其中夏季平均气温24℃左右，最冷月平均气温4.9℃，极端最高气温37.5℃，极端最低气温-7.8℃，年平均湿度77%，年平均风速2.2m/s，全年主导风向为东北风，夏季盛行西南风，冬季盛行东北风。年平均降雨量1200毫米，年平均降雨日数（日降水量 $\geq 0.1\text{mm}$ ）179.0天。风向玫瑰图如下：

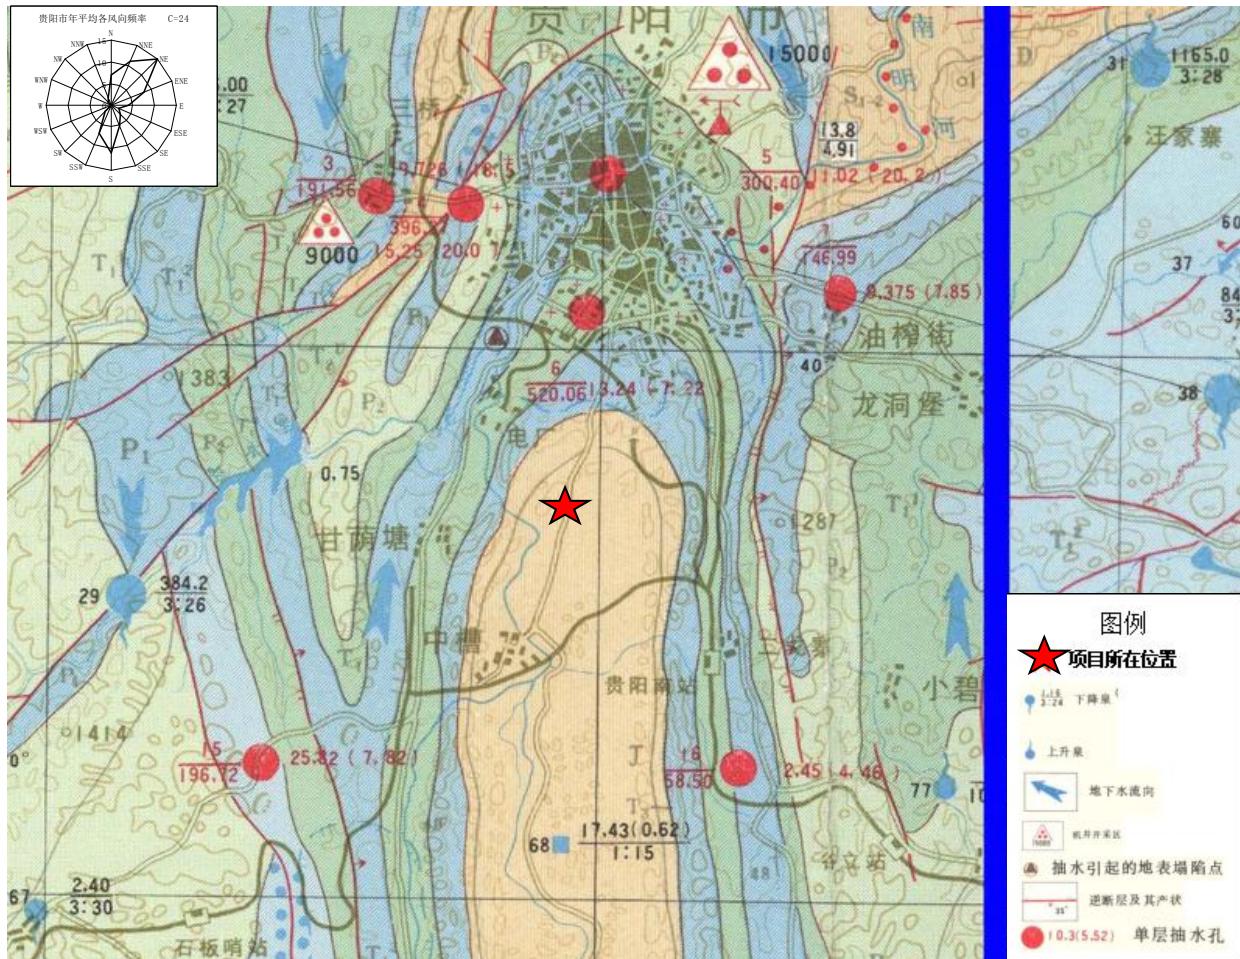
图3-3 地块所在区域水文地质图

根据《贵阳市水文地质图》可知：该地块处于基岩裂隙水区域，泉流量小于1升/秒，地下径流模数1-3升/秒·平方公里，地块南侧100m处有3处地下水点出露，水量受季节性影响，水位、水量变化较大。地下水流向为自南向北方向，最终排向南明河。详见图3-3：

根据《贵阳市水文地质图》可知：该地块处于基岩裂隙水区域，泉流量小于 1 升/秒，地下径流模数 1-3 升/秒·平方公里，地块南侧 100m 处有 3 处地下水点出露，水量受季节性影响，水位、水量变化较大。地下水流向为自南向北方向，最终排向南明河。

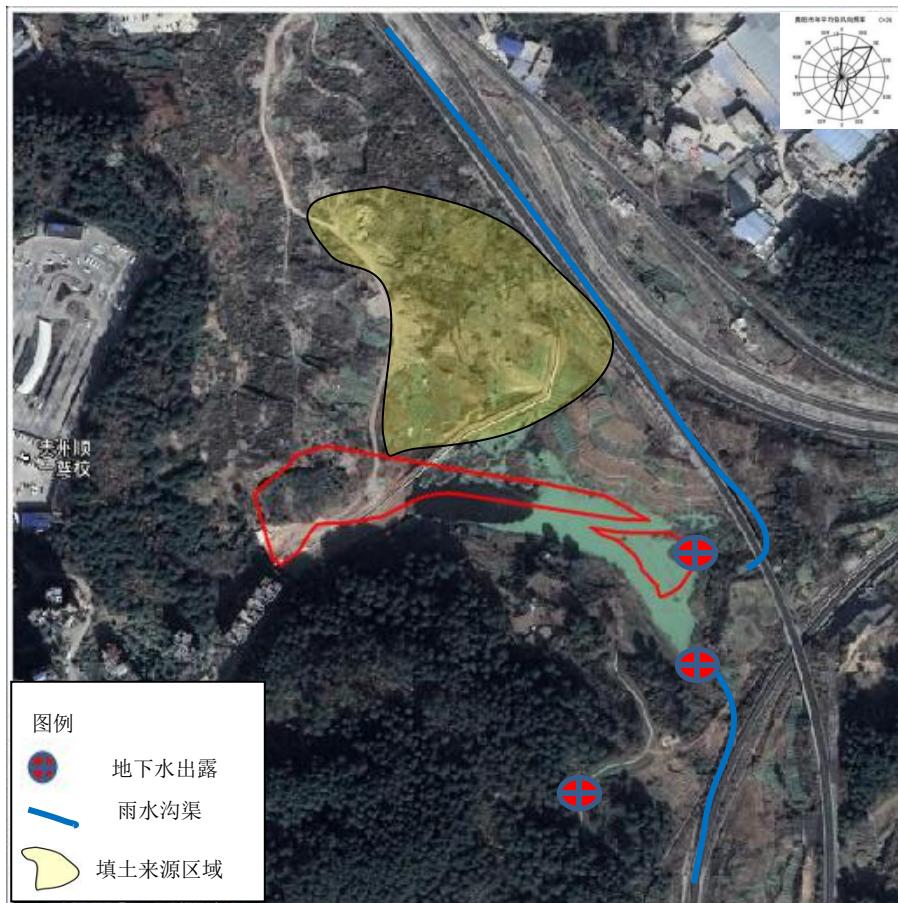
图3-1 地下水出露点位及填土来源一览图

黔江路六号二期地块位于贵阳市南明区后巢乡后巢村。根据咨询当地知情人员和参考历史影像图，该地块较周围地势低，所处位置原本是一块水塘，主要有附近 3 个地下水出露，以及附近铁路雨水沟渠汇集的雨水汇集形成，地下水出露点见图 3-1。水塘自 2018 年 11 月左右被后巢村村委进行覆土回填，整个项目地块覆土经过三次时间段，三次覆土的来源均为黔江路六号一期地块，无其他地区

填土进入。黔江路六号一期地块用地性质为第一类用地，填土的性质为素填土，无其他建筑或工业垃圾混合。填土来源见图 3-1。约 2018 年 11 月进行了第一次覆土，填土高度约为 15m，基本将水塘填平，填土面积约 13389.297m^2 ，将水塘填平填土的区域，见图 3-2，约 2019 年 10 月进行了第二次覆土，在第一次填土的基础上倒土 7m，倒土的面积约 8153.795m^2 ，见图 3-3，约 2020 年 2 月进行了第三次覆土，在第二次填土的基础上倒土 5m，倒土的面积约 1685.904m^2 ，见图 3-4，现场的阶梯状的倒土图见图 3-4。地块周围主要为荒地及少量耕地，主要种植农作物有土豆、蔬菜等，有部分地已处于荒废状态。据现场踏勘该地块附近无工业企业，没有生活垃圾堆积。

产设施（装置）和历史遗留污染源，无潜在污染源。该地块较周围地势低，所处位置原本是一块水塘，主要由附近 3 个地下水出露，以及附近铁路雨水沟渠汇集的雨水汇集形成，地下水出露点见图 3-1。水塘自 2018 年 11 月左右被后巢村村委进行覆土回填，**整个项目地块覆土经过三次时间段，三次覆土的来源均为黔江路六号一期地块，无其他地区填土进入。黔江路六号一期地块用地性质为第一类用地，填土的性质为素填土，无其他建筑或工业垃圾混合。**约 2018 年 11 月进行了第一次覆土，填土高度约为 15m，基本将水塘填平，填土面积约 13389.297m²，将水塘填平填土的区域，见图 3-2，约 2019 年 10 月进行了第二次覆土，在第一次填土的基础上倒土 7m，倒土的面积约 8153.795m²，见图 3-3，约 2020 年 2 月进行了第三次覆土，在第二次填土的基础上倒土 5m，倒土的面积约 1685.904m²，见图 3-4，现场的阶梯状的倒土图见图 3-4。地块周围主要为荒地及少量耕地，主要种植农作物有土豆、蔬菜等，有部分地已处于荒废状态。据现场踏勘该地块附近无工业企业，没有生活垃圾堆积。因此，本次调查过程中重点关注土壤环境重金属，主要考虑覆土对地块环境的影响。

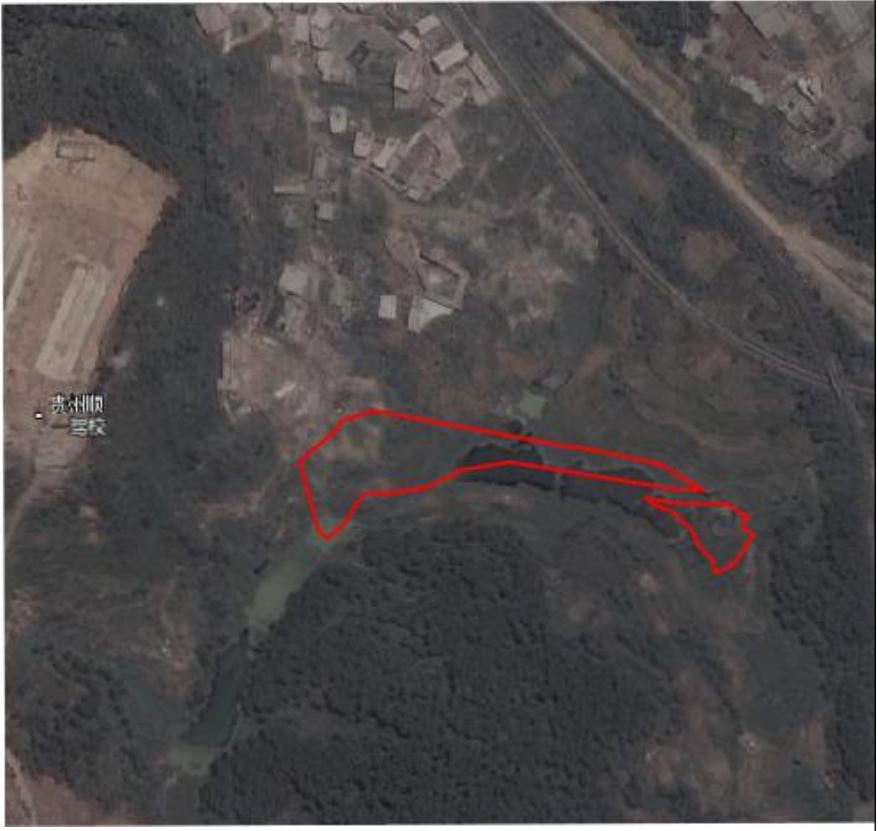
地块内主要为荒地及耕地，中部有一处水塘，地块北侧为当地居民住户，无企业，人为活动较少。
2008年

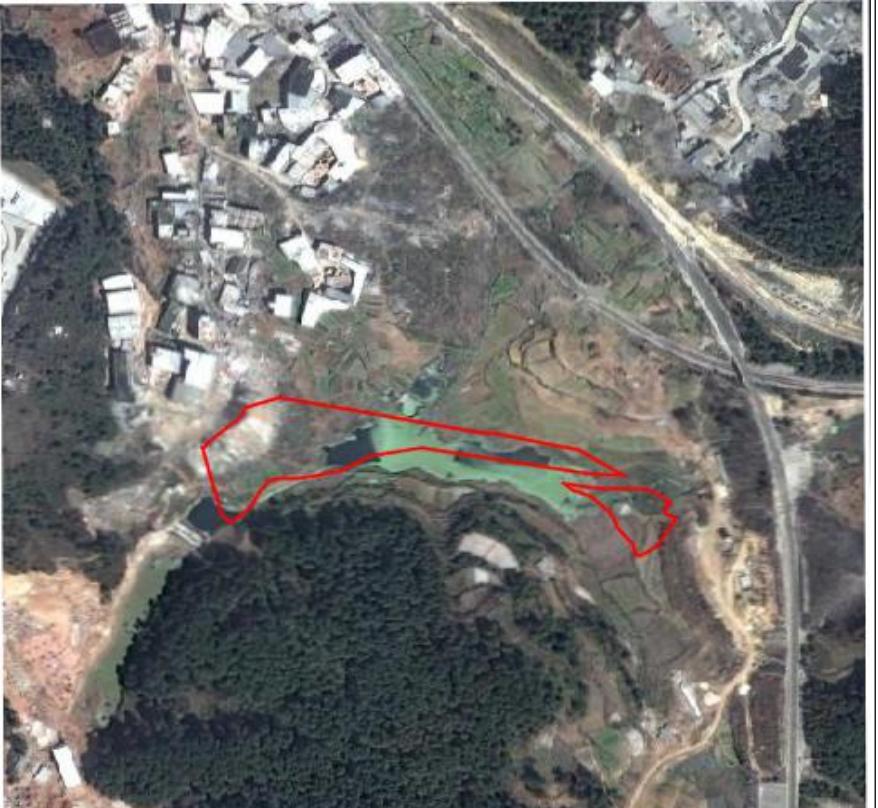
地块内主要为荒地及耕地，中部有一处水塘，地块北侧为当地居民住户增多，无企业，人为活动较少，较2006年变化不明显。

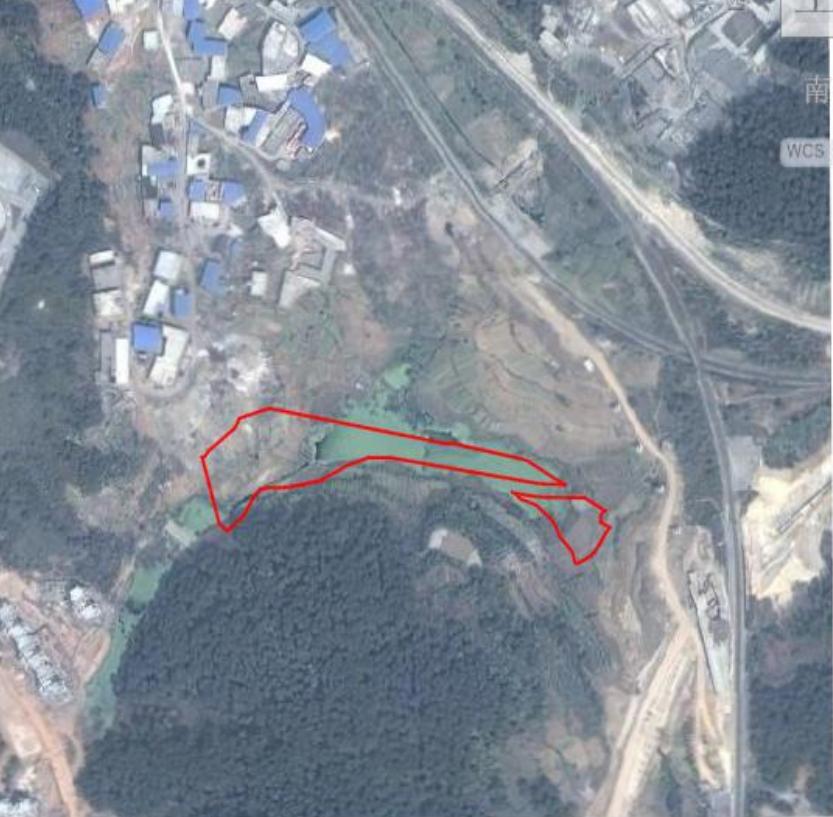
<p>地块内主要为荒地及耕地，中部有一处水塘，地块北侧为当地居民住户增多，无企业，人为活动较少，较2008年变化不明显。</p>
2010年

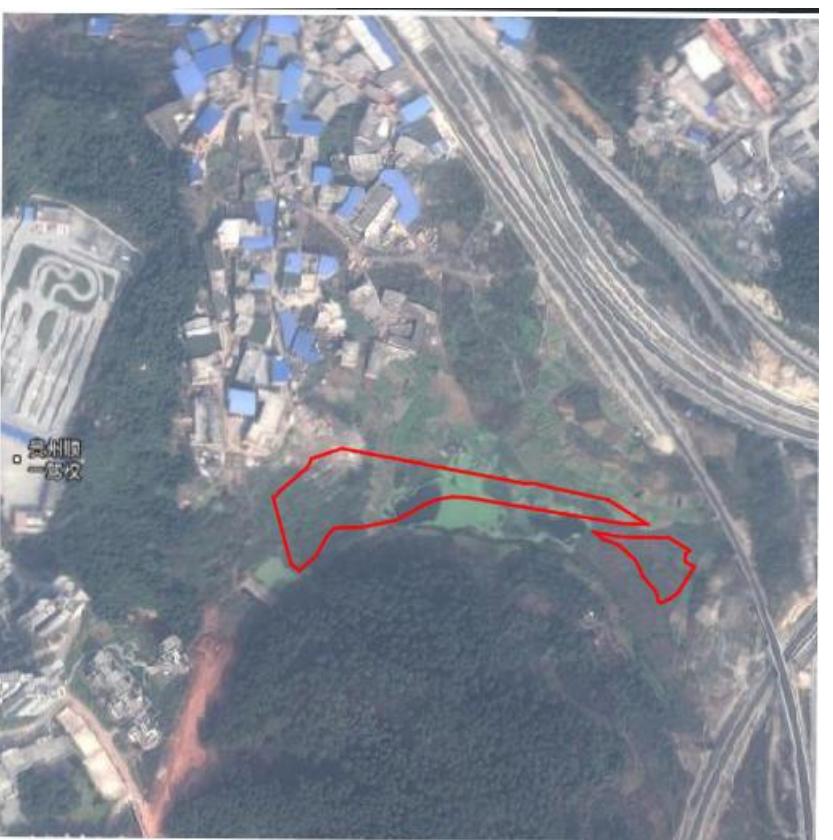
<p>地块内主要为荒地及耕地，中部有一处水塘，地块北侧为当地居民住户增多，无企业，人为活动较少，较2009年变化不明显。</p>

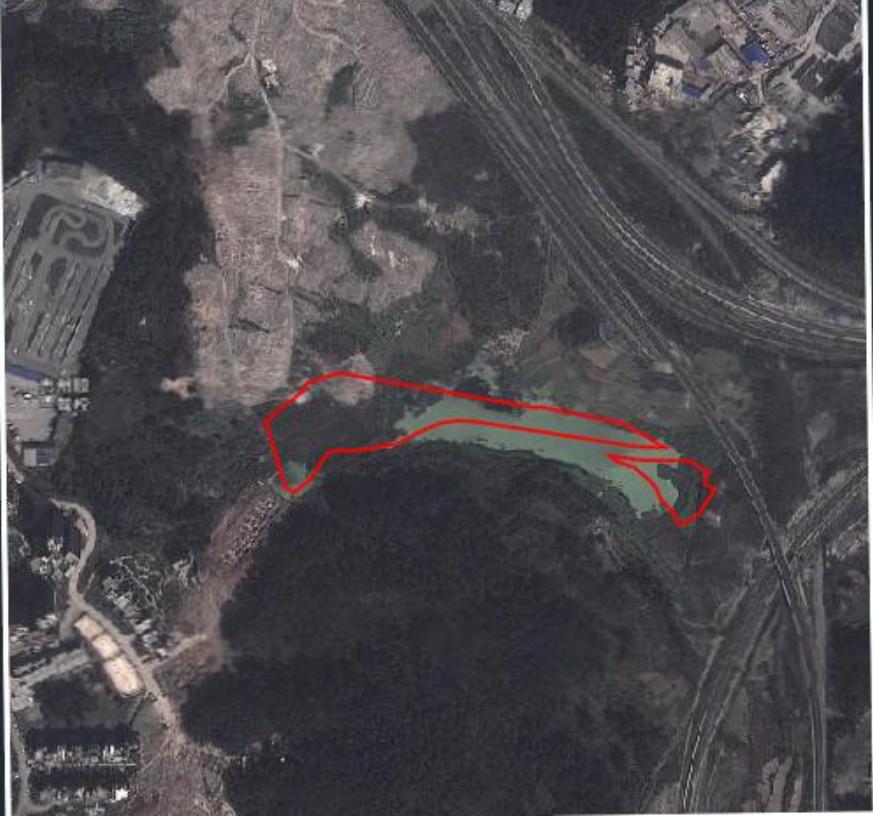
<p>地块内主要为荒地及耕地中部有一处水塘，地块北侧为当地居民住户拆迁搬离，周围无企业，人为活动较少，</p>
2013年

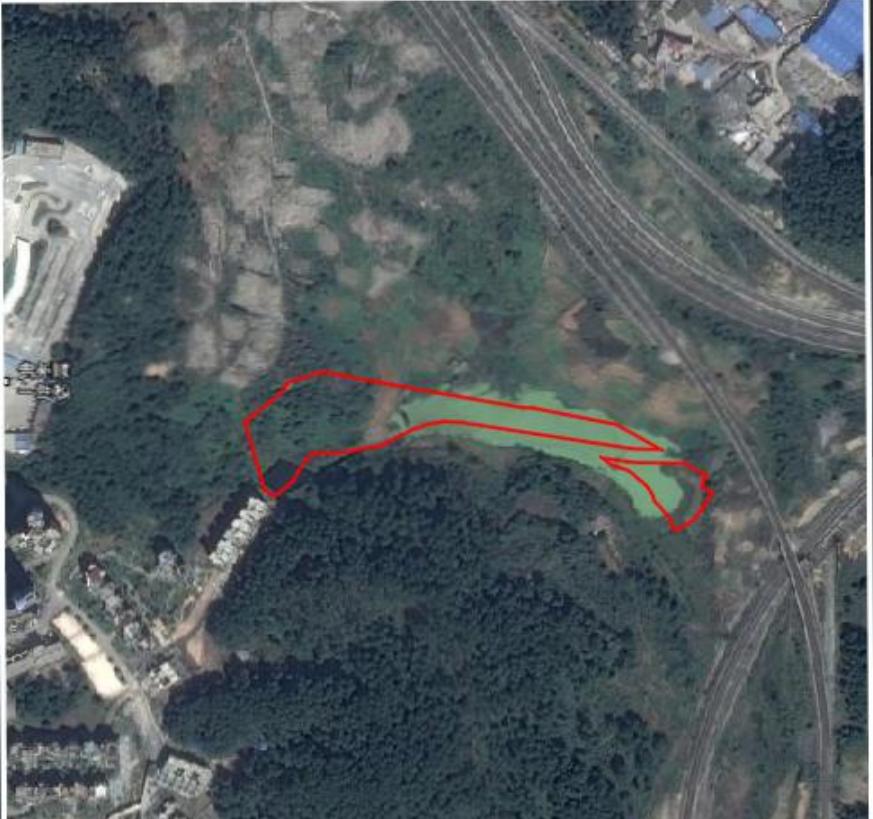
<p>地块内主要为荒地及耕地中部有一处水塘，地块北侧为当地居民住户拆迁搬离后，附近区域开始逐渐恢复绿化，周围无企业，人为活动较少，</p>

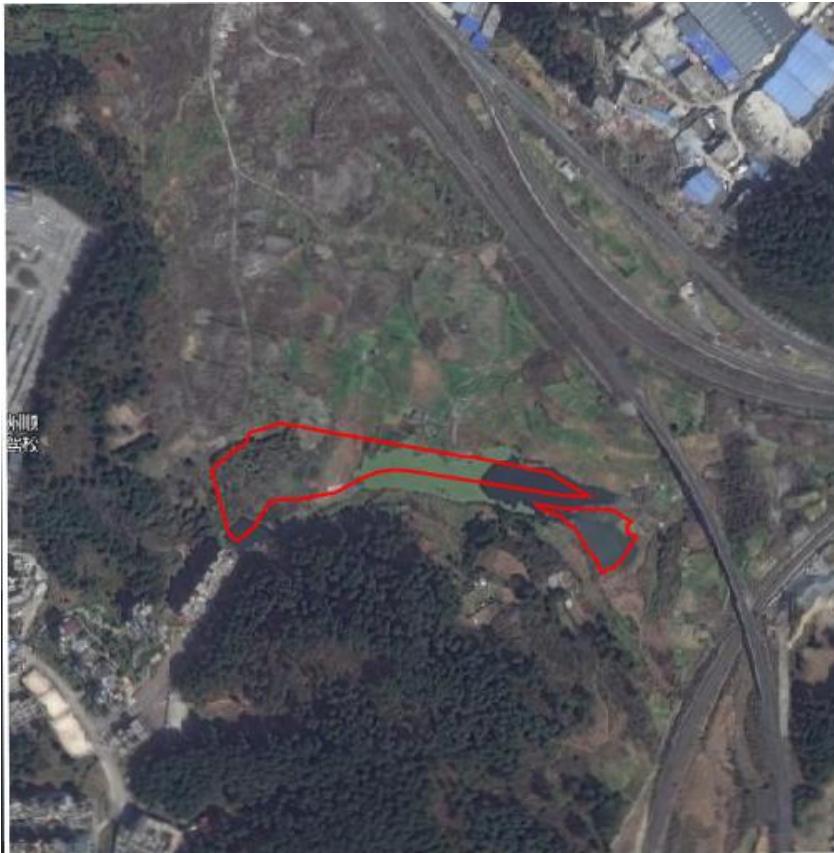
<p>地块内主要为荒地及耕地，中部有一处水塘，地块北侧为当地居民住户拆迁搬离后，附近区域开始逐渐恢复绿化，周围无企业，人为活动较少，较2015年变化不明显。</p>
2017年

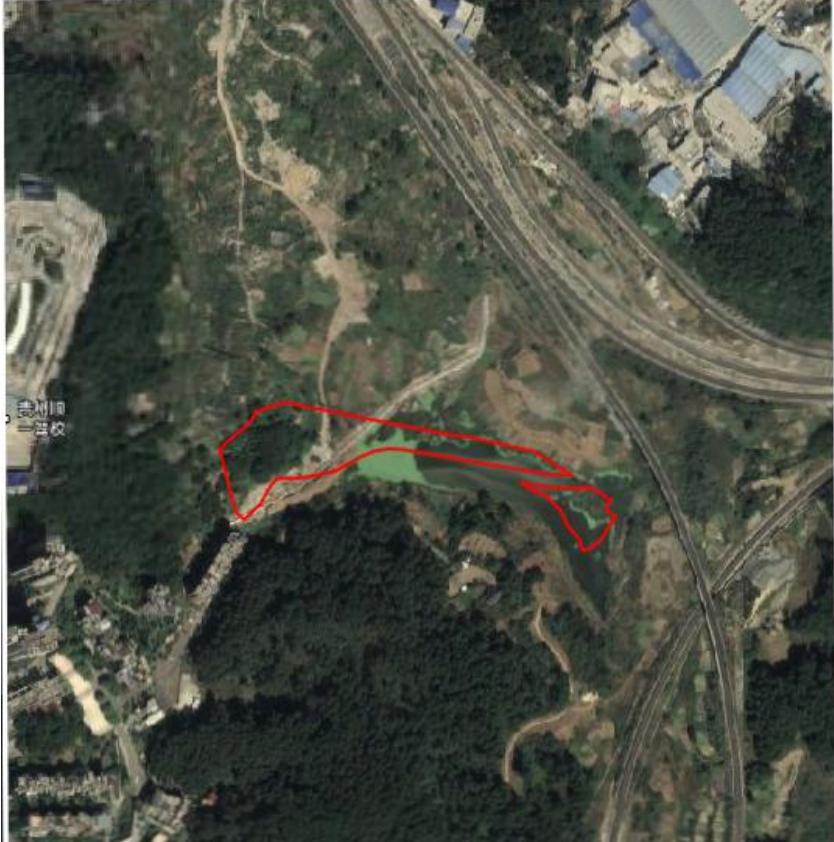
<p>地块内主要为荒地及耕地，中部有一处水塘，地块北侧原当地居民住户拆迁搬离后，当地村委开始铺设道路对其开发建设。</p>
