检测报告

聚信检字 [2022] 第 22062309 号

贵州森燃铝合金门窗高端制造基地项目竣工环境保护
项目名称 验收监测

监测类别 验收监测

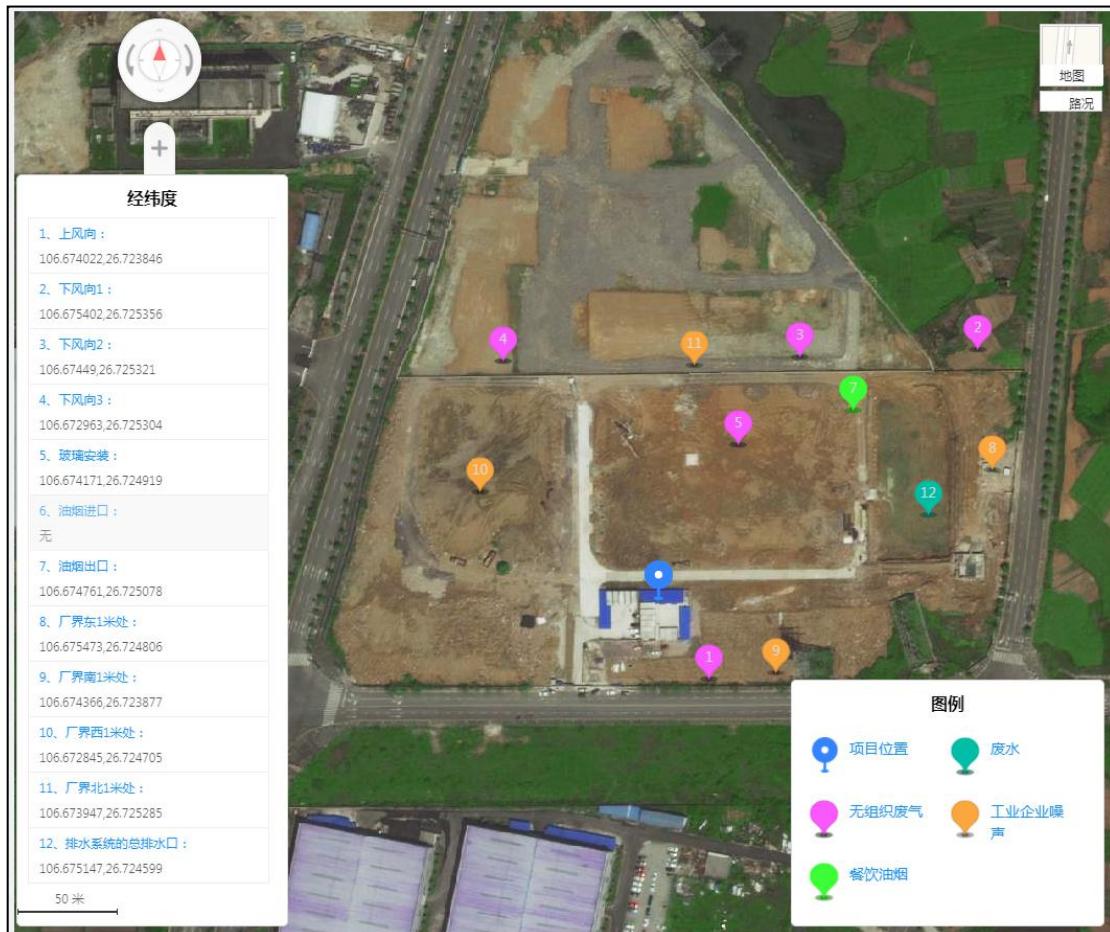
六、检测布点示意图

监测内容	监测点位	监测项目	监测频率
废水	WW1 排水系统的总排水口	pH 值、化学需氧量、五日生化需氧量、悬浮物、氨氮、总磷、动植物油、石油类	检测 2 天，每天 4 次
无组织废气	UG1 上风向	颗粒物、非甲烷总烃	检测 2 天，每天 3 次
	UG2 下风向 1		
	UG3 下风向 2		
	UG4 下风向 3		
	UG5 玻璃安装	非甲烷总烃	
工业企业噪声	IN1 厂界东 1 米处	厂界昼间噪声、厂界夜间噪声	检测 2 天，每天昼、夜各 1 次
	IN2 厂界南 1 米处		
	IN3 厂界西 1 米处		
	IN4 厂界北 1 米处		
餐饮油烟	LB1 油烟出口	油烟	检测 2 天，每天 5 次
以下空白

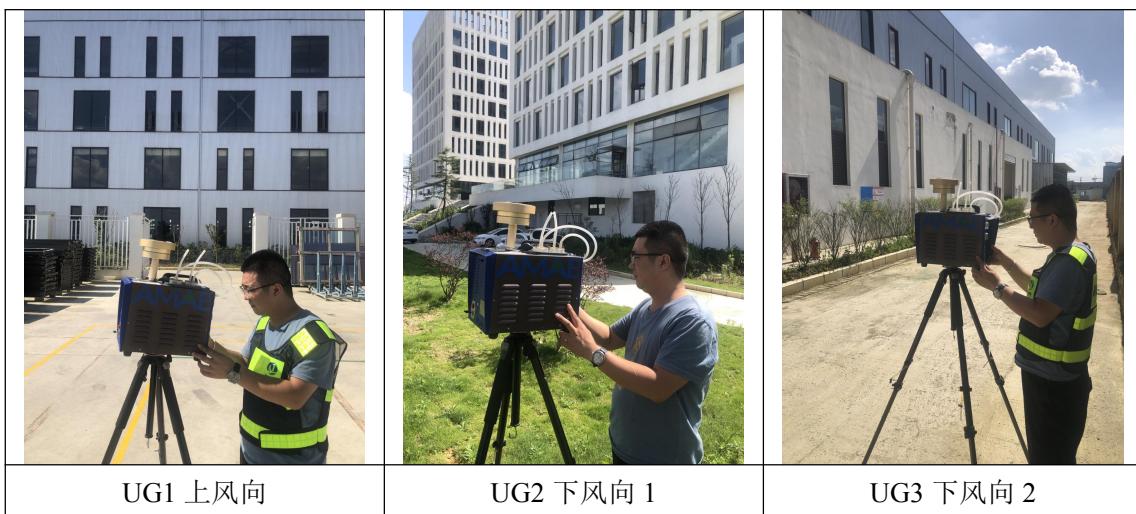
七、现场照片

A surveyor wearing a blue shirt and a yellow reflective vest stands next to a blue tripod-mounted instrument labeled 'AMAF' at the UG4 site.	A surveyor wearing a blue shirt and a yellow reflective vest stands near a large industrial building at the UG5 site.	A surveyor wearing a blue shirt and a yellow reflective vest uses a long probe to inspect the interior of a circular manhole at the WW1 site.
UG4 下风向 3	UG5 玻璃安装	WW1 排水系统的总排水口
A surveyor wearing a blue shirt and a yellow reflective vest stands at the IN1 site, looking towards a large industrial building across a flooded area.	A surveyor wearing a blue shirt and a yellow reflective vest stands at the IN2 site, looking towards a large industrial building.	A surveyor wearing a blue shirt and a yellow reflective vest stands at the IN3 site, looking towards a stack of metal sheets.
IN1 厂界东 1 米处	IN2 厂界南 1 米处	IN3 厂界西 1 米处
A surveyor wearing a blue shirt and a yellow reflective vest stands at the IN4 site, looking towards a building with a sign that reads '禁止吸烟' (No Smoking).		A surveyor wearing a blue shirt and a yellow reflective vest uses a hammer to敲击 a concrete wall at the LB1 site.

IN4 厂界北 1 米处		LB1 油烟出口
