百花生态新城（清镇国际休闲度假组团）控规 G4-03-07-B
号及补充地块土壤污染状况调查报告

贵州天丰环保科技有限公司

2020 年 12 月

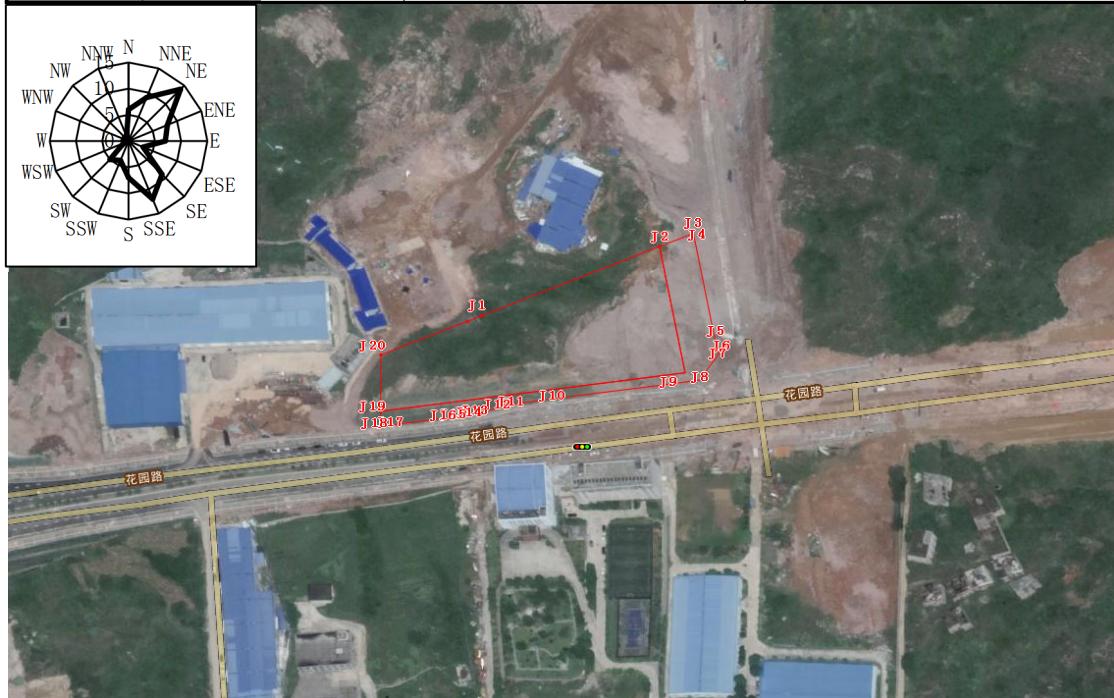
图 2-1 地块边界范围图

根据《建设用地土壤污染状况调查技导则》（HJ25.1-2019）调查范围应当以地块内为主，并包括地块的周围区域。本次调查结合项目地块勘界图，本次调查范围包括百花生态新城（清镇国际休闲度假组团）控规G4-03-07-B号及补充地块的全部范围（11833m²）及其周围200m范围的区域。地块区位图见图2-1，界址点坐标见表2-1：

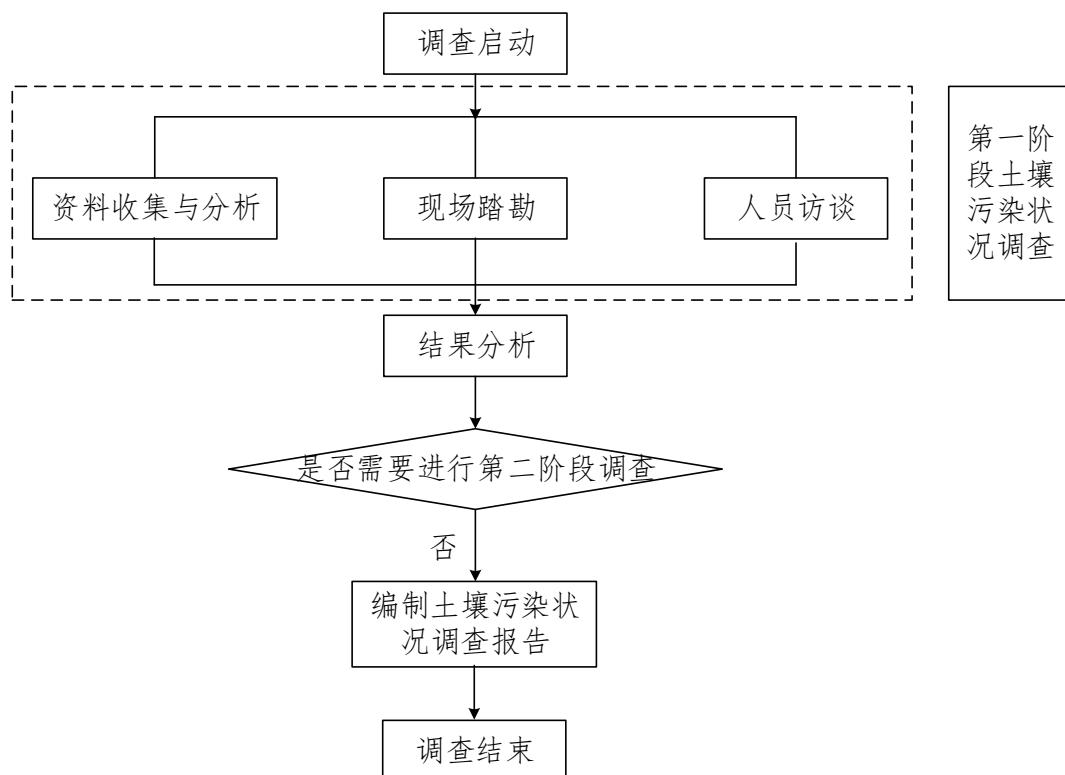
图2-2 土壤污染状况调查的工作内容与程序

本次调查的技术路线如图 2-2 所示。

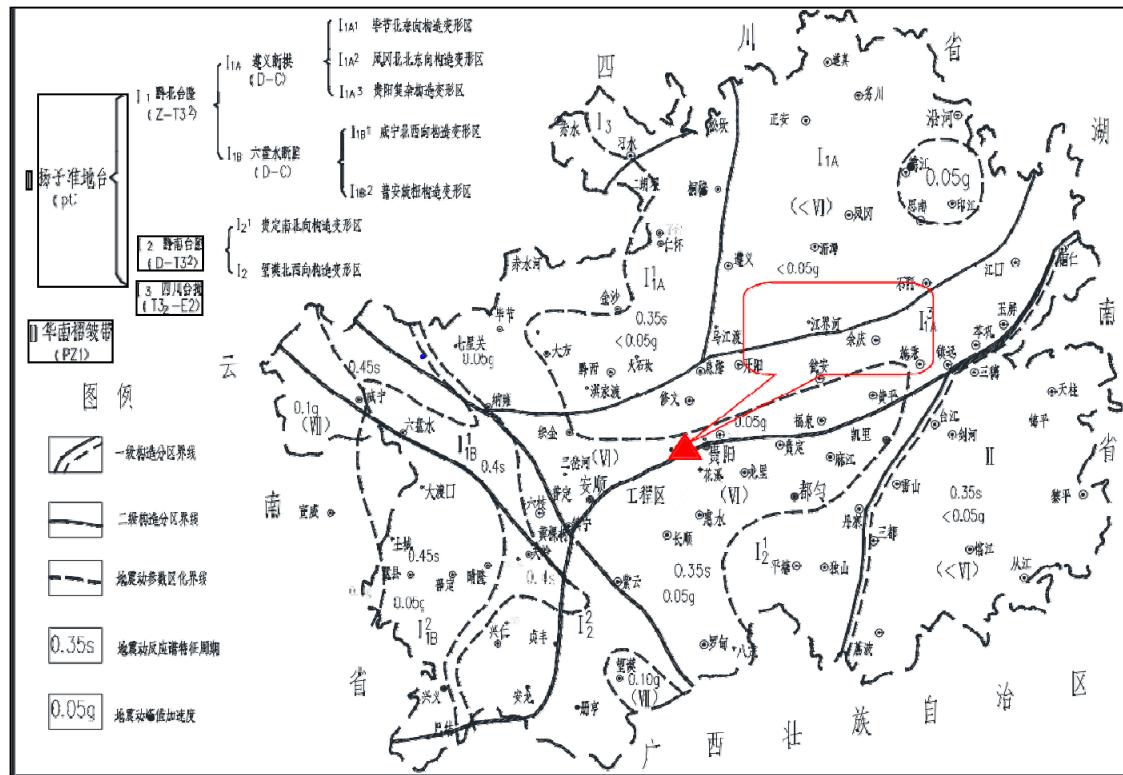
图3-1 区域大地构造分区图

区域地质构造单元属扬子准地台（一级构造单元）、黔北台隆（二级构造单元）、遵义断拱（三级构造单元）、贵阳复杂构造变形区（四级构造单元），构造变形复杂，燕山运动形成区内构造骨架，其早期主要形成南北向隔槽式褶皱和断裂构造体系，晚期则主要形成北东向构造体系。表现为断层规模小、呈右行平移性质。区内构造挽近期断裂活动不发育，稳定性较好。区域大地构造分区见图

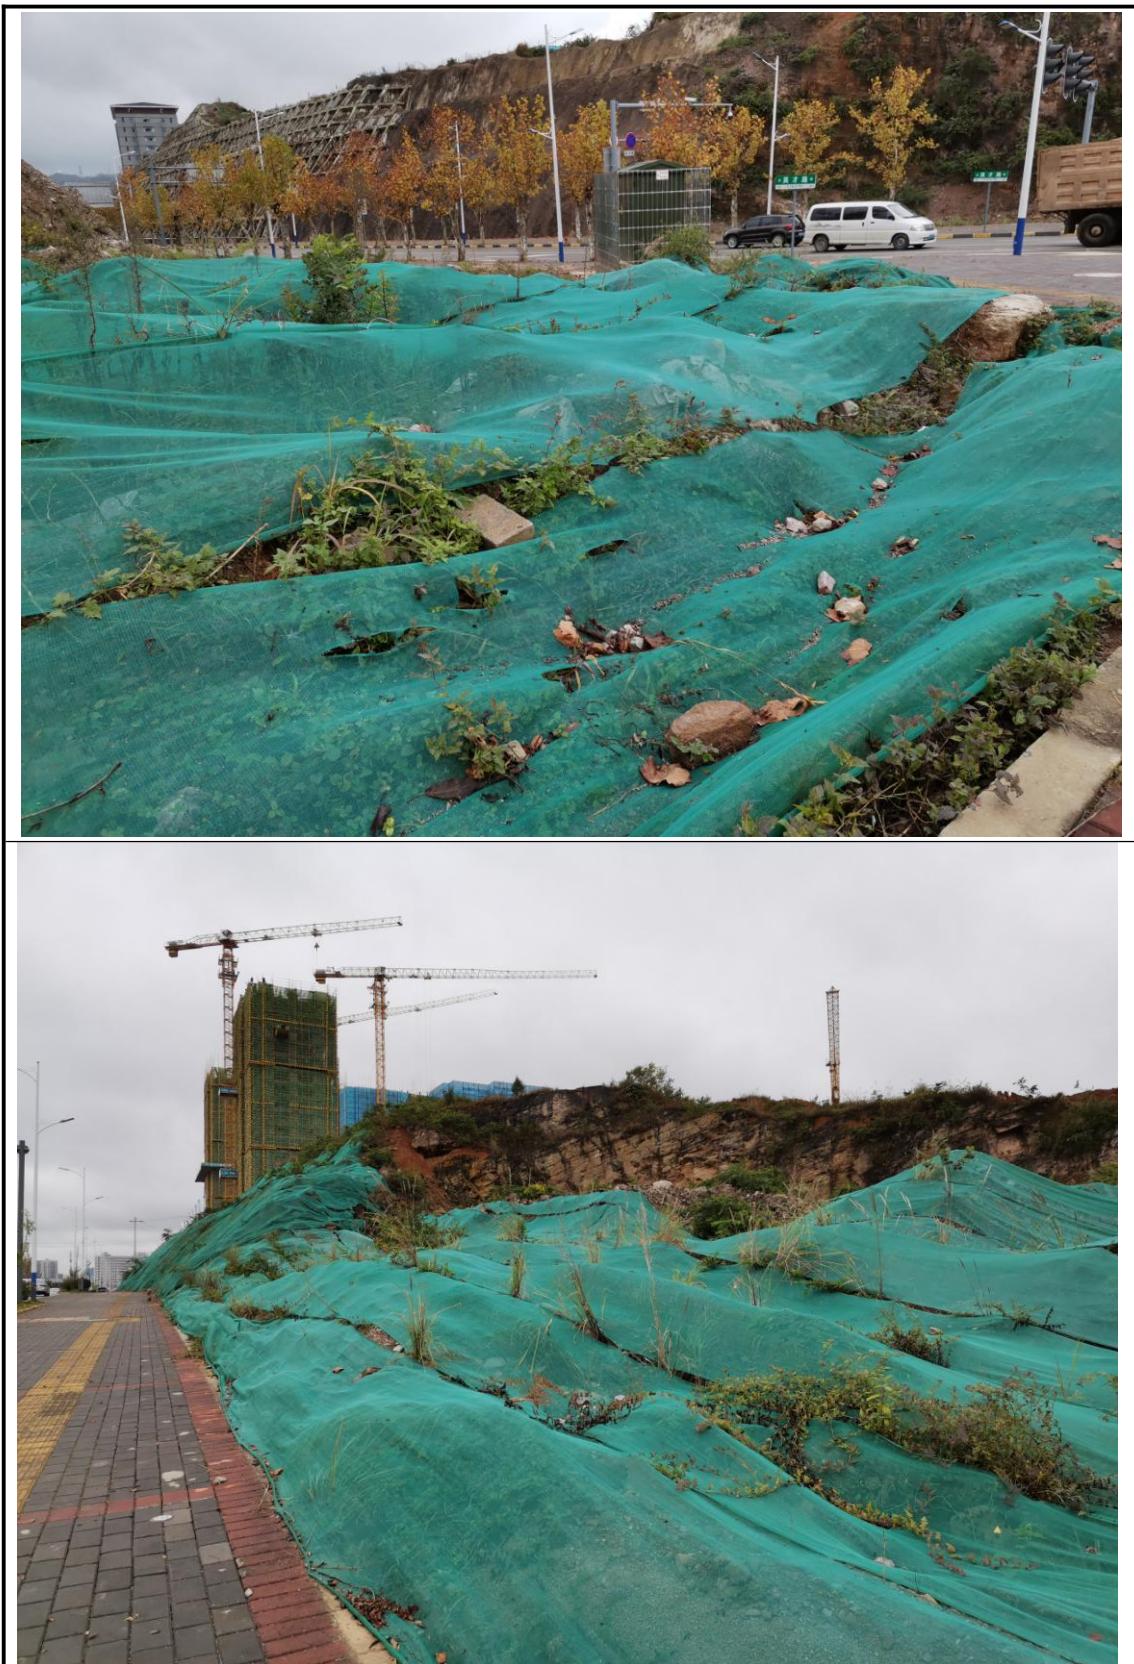
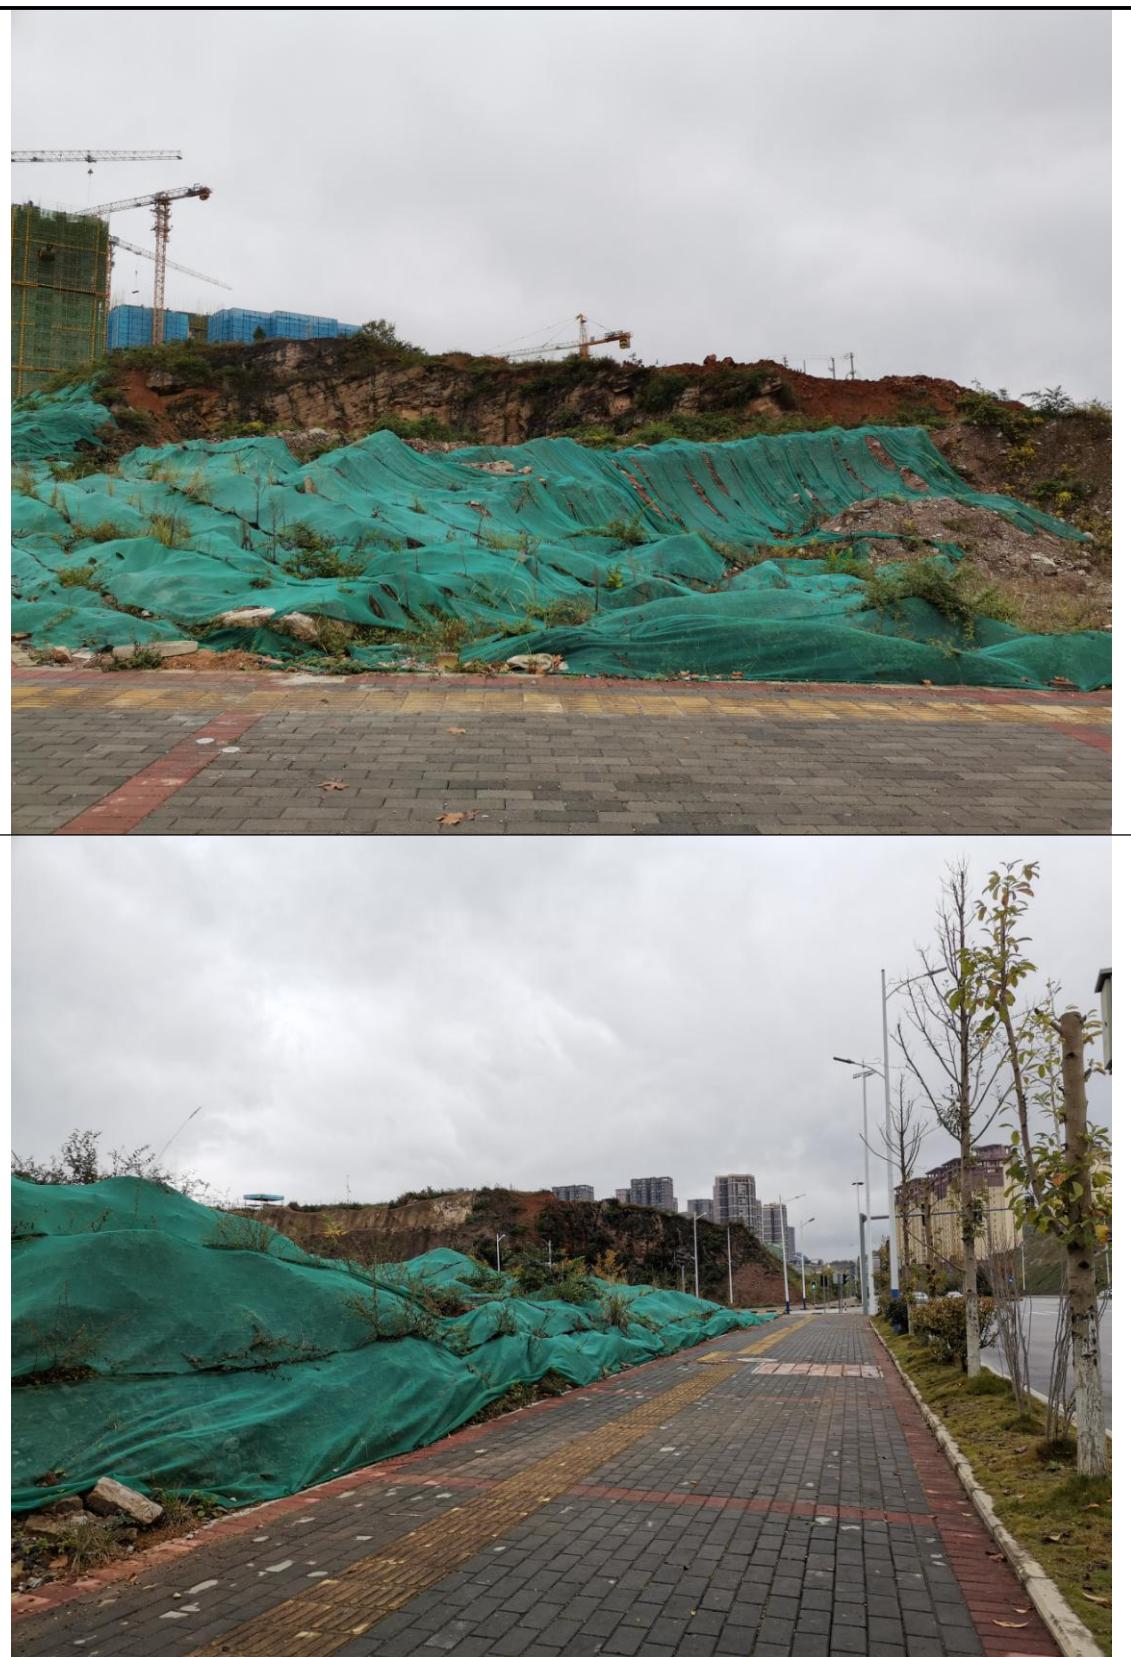
表3-2 地块及周边现状图一览表

目前该地块主要为弃耕土地，原貌基本没有发生变化，地块现状见表 3-2。

根据技术人员现场踏勘，地块内部主要为弃耕农用地（耕地、林地和其他农用地），无其他构建筑物。地块南面和东面在2016年和2017年开发建设市政道路花园路和英才路，西面在2011年开始修建清镇市百花社区公租房项目部，北面在2016年开始修建清镇市百花社区公租房。地块内从2009年至2020年大部分都是作为农用地使用，只有东南角在2016年以前为砂石厂开采区，在2016年就已关停并进行植被恢复。如今地块整体生态环境良好。

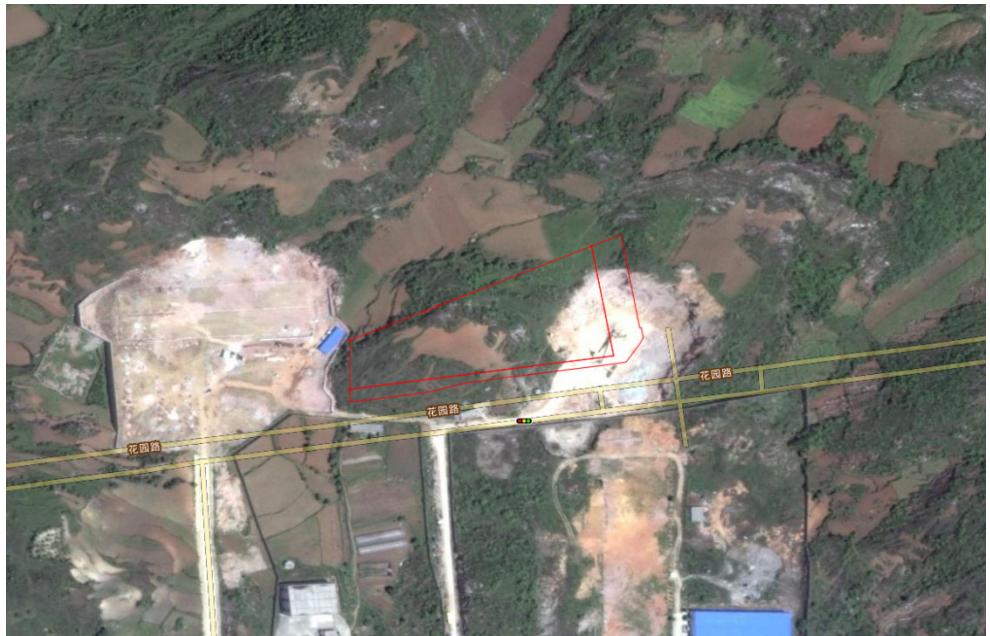
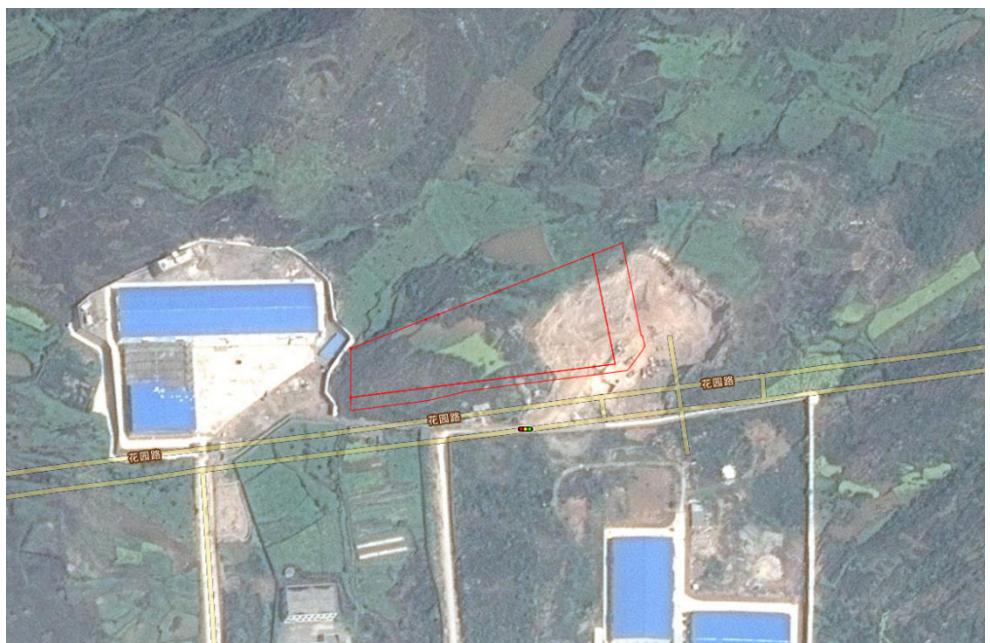
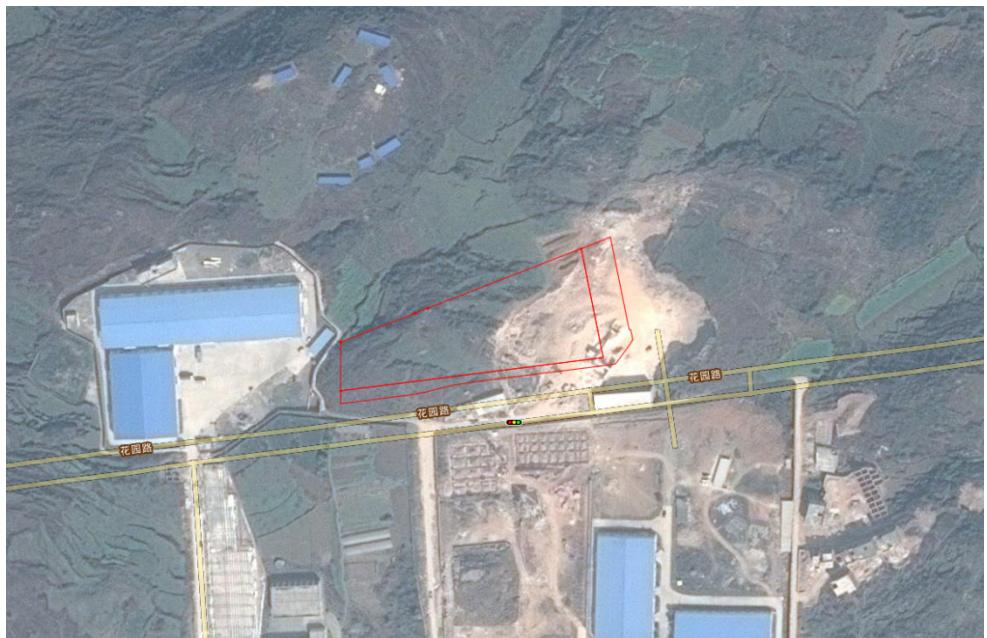
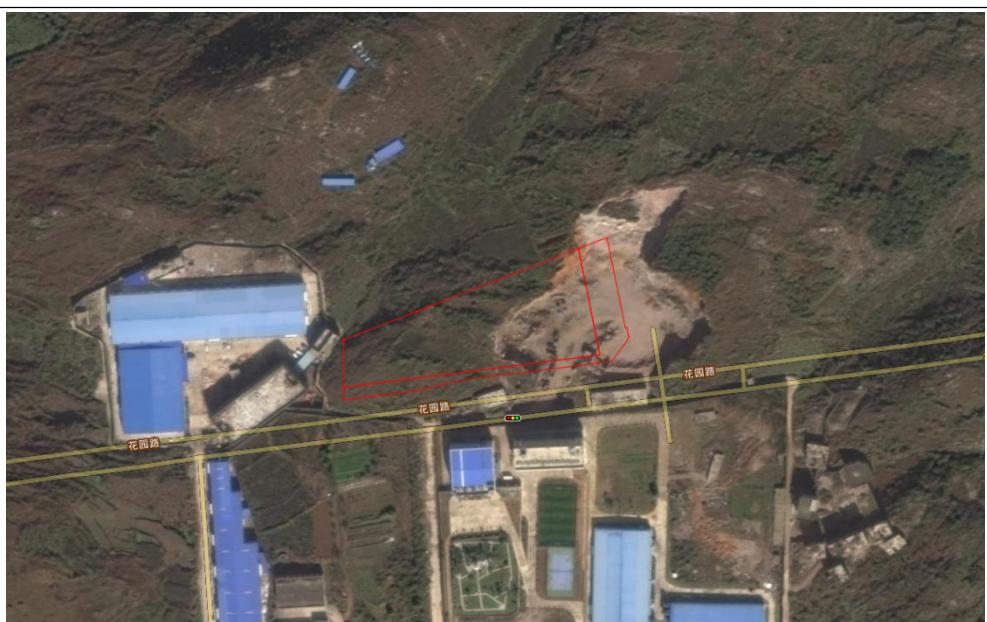
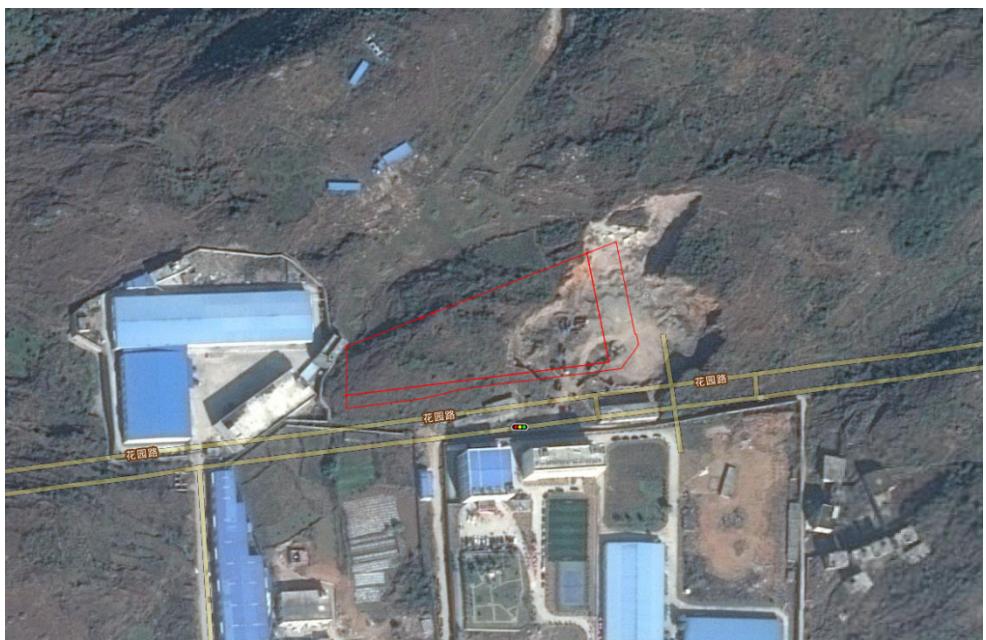
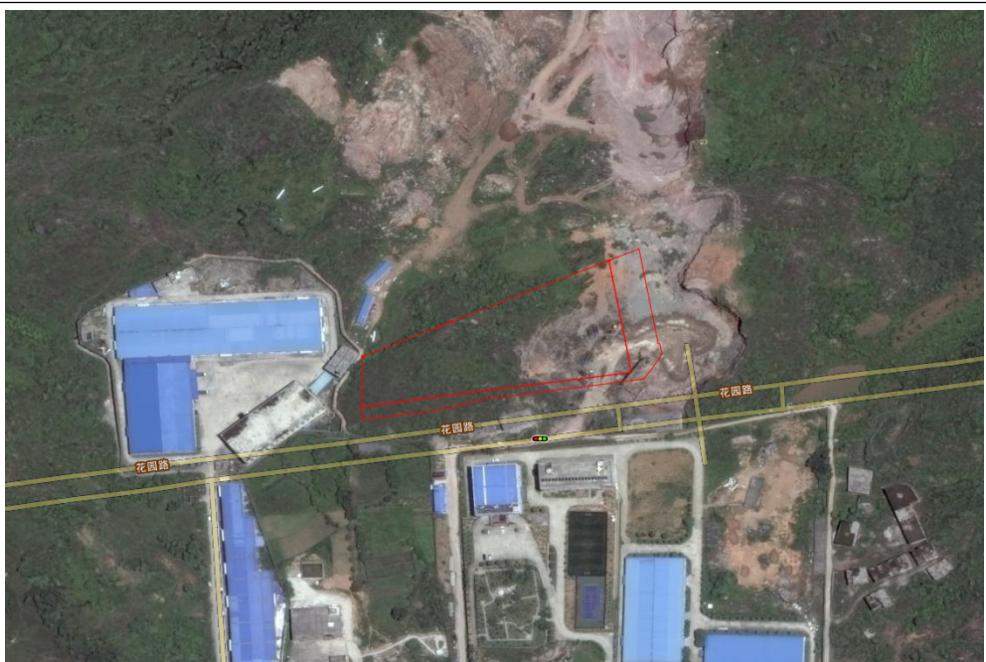
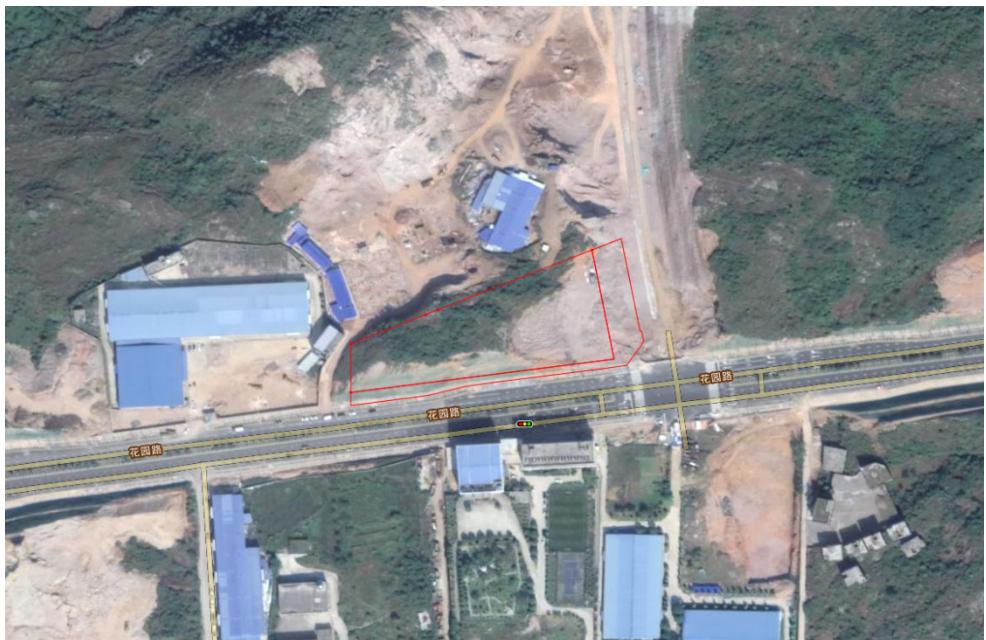
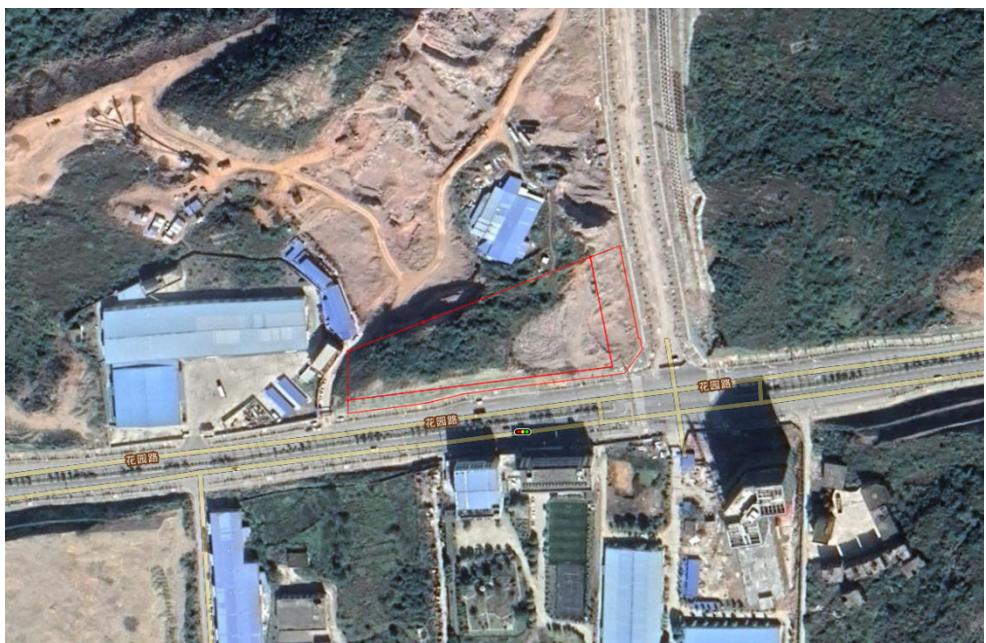
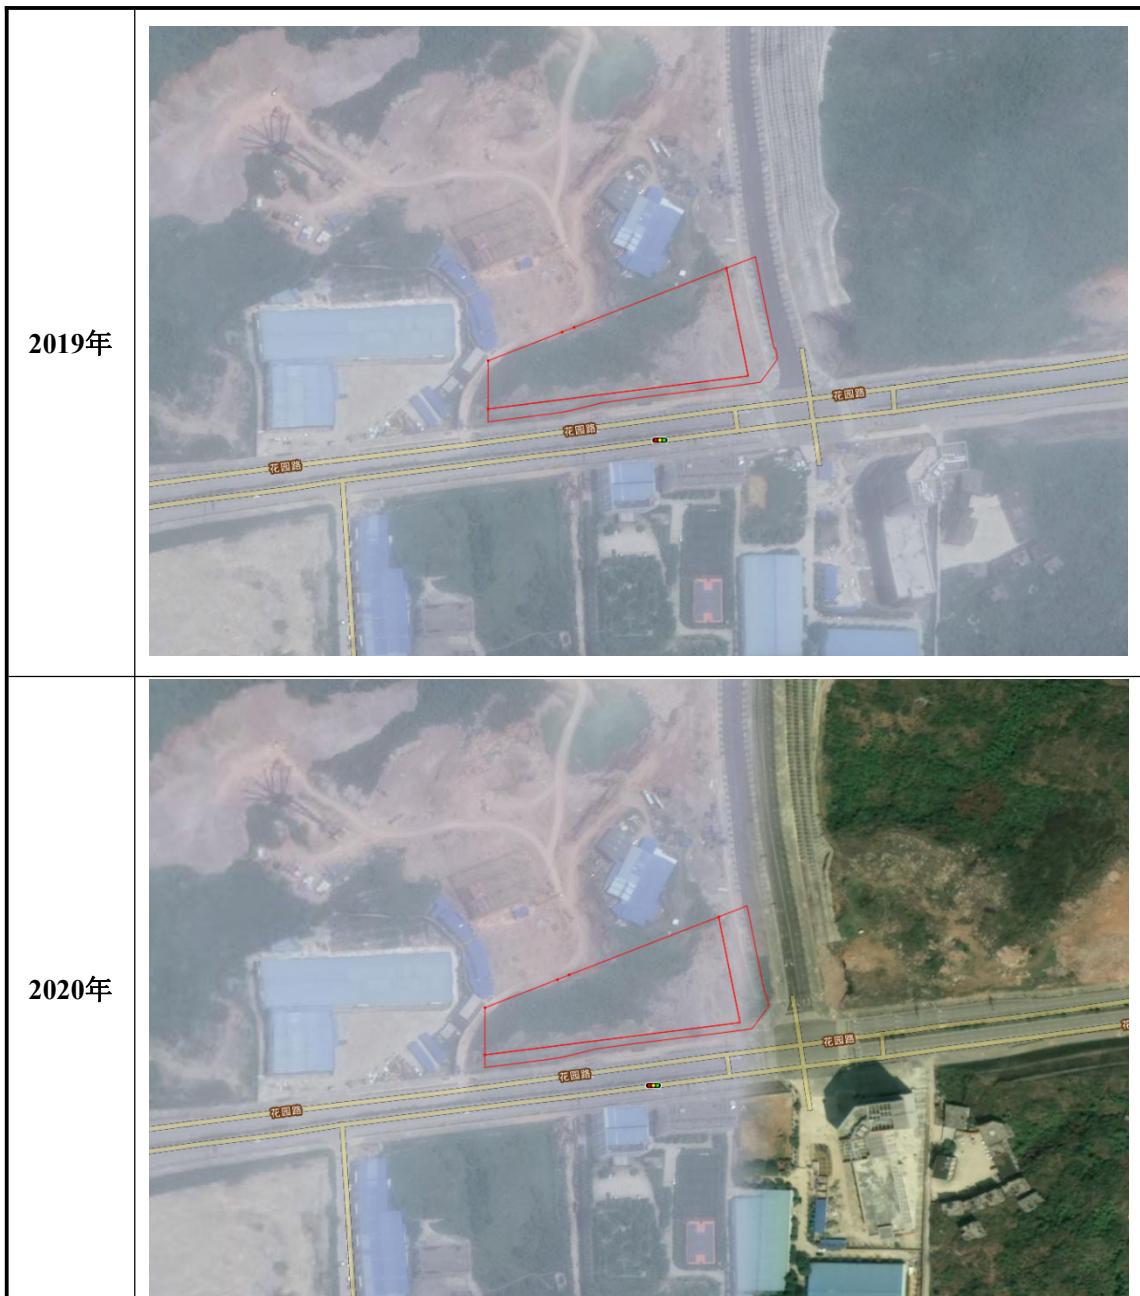
表 3-3 地块历史影像图一览表

百花生态新城（清镇国际休闲度假组团）控规 G4-03-07-B 号及补充地块位于清镇市城区。根据咨询当地知情人员和参考历史影像图，百花生态新城（清镇国际休闲度假组团）控规 G4-03-07-B 号及补充地块 2009 年至今大部分都为农用地；东南角在 2016 年以前为砂石厂开采区，于 2017 年已全部关闭停止开采。砂石厂生产工艺包括破碎、筛分、堆放（出料）、外运四部分。污染物主要为粉尘，噪声。

序号	时间	历史用途
1	2016 年以前	农用地，包括耕地、林地和其他农用地；建设用地，主要为砂石厂
2	2016 年至今	未利用地，2017 年砂石厂关停并开始进行植被恢复，随后整个地块一直闲置至今
