都拉乡上坝恒丰砂石厂（整合、扩能）项目

竣工环境保护验收调查报告

建设单位：贵阳白云人铭贸易有限公司

编制单位：贵州景翠泉环保有限公司

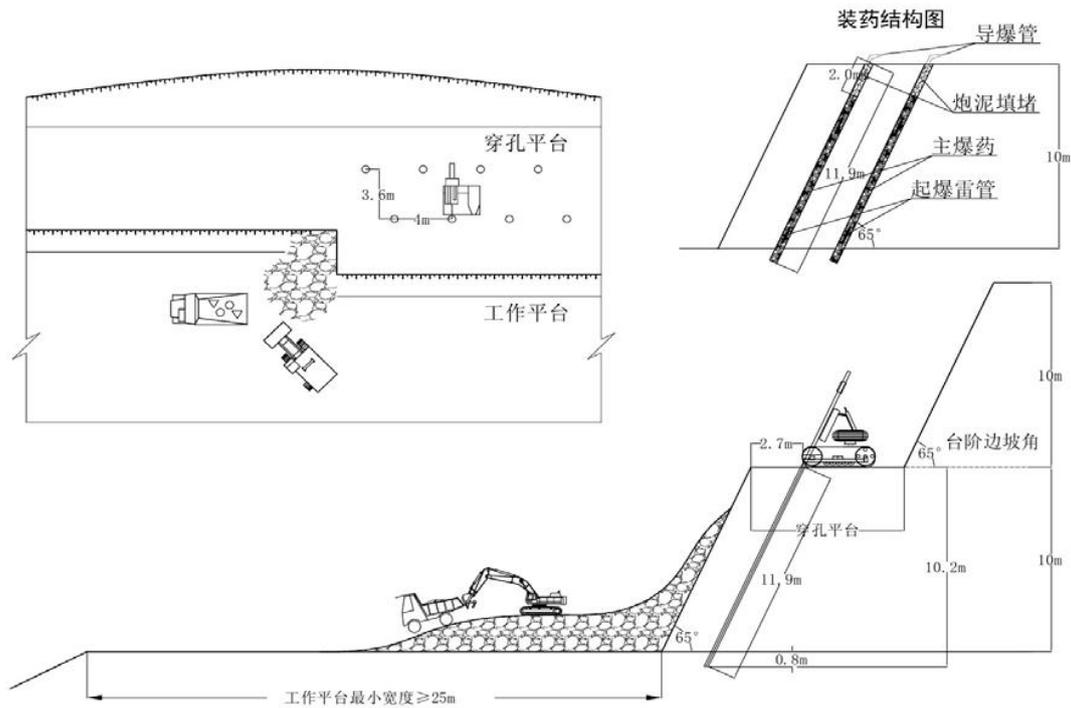
图 2-1 矿山采矿方法示意图

根据矿体的赋存状况和地形条件，设计采用露天开采方式，自上而下分采场、分期、分台阶梯级式开采，台阶高度 10m，上一台阶与下一台阶之间留设 4m 宽安全平台。矿体采用中深孔松动爆破后再用挖掘机采挖，用挖掘机装车，自卸式

汽车经矿山公路运输至破碎筛分场地进行破碎筛分，制成不同粒度的矿石通过输送带输送至堆矿场堆存。采场设计最终边坡要素如下：

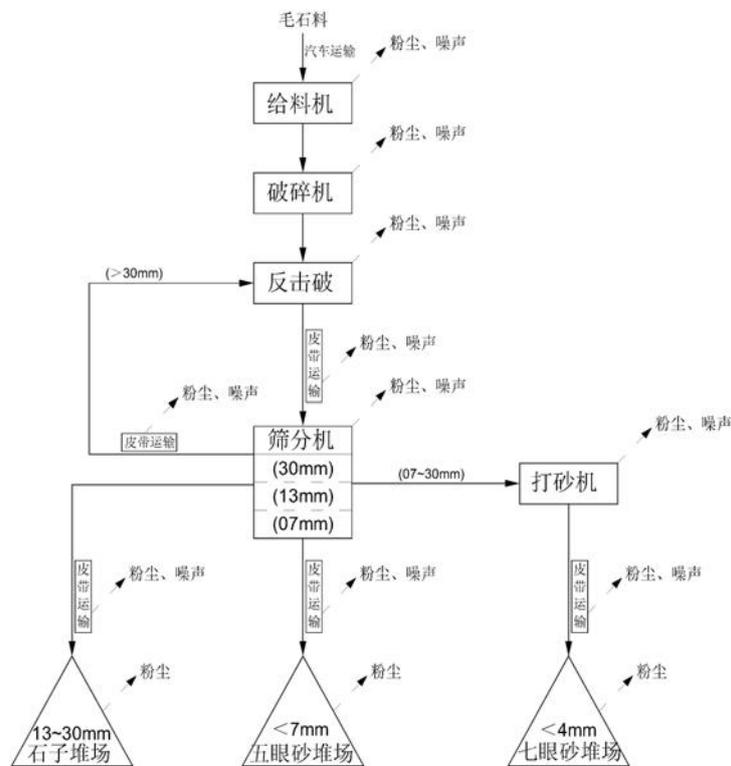
图 2-2 破碎筛分工艺流程及其产污环节图

(6) 破碎筛分：矿山采场开采出来的毛石料通过汽车运输至工业场地破碎筛分区进行破碎筛分，破碎筛分区配备给料机、破碎机、反击破、筛分机、打砂机各 1 台进行破碎筛分。矿石破碎筛分工艺流程见图 2-2。

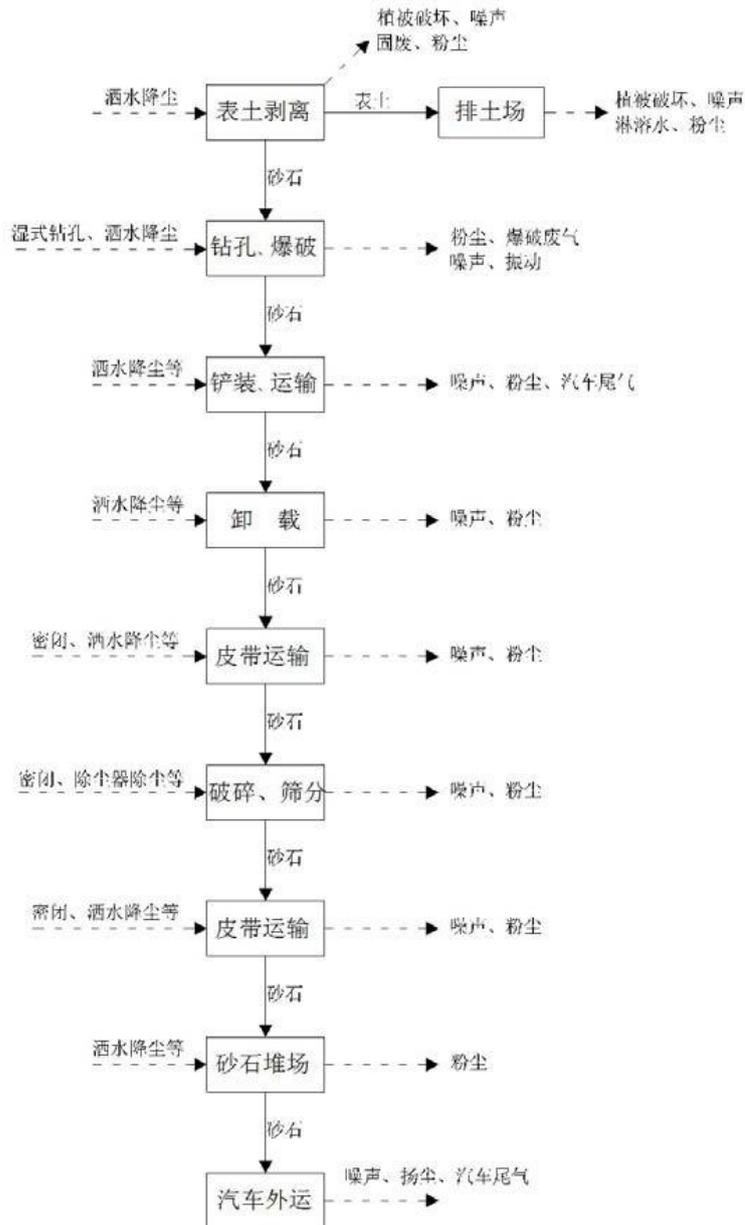
图2-3 生产工艺流程图

本矿山生产流程为：表土剥离→钻孔→装药、爆破→铲装、运输→破碎、筛分→堆存→外销。废石、废土：开采过程中产生的少量废石、废土由机械装车运至临时排土场堆放，作为后期复垦土地或平整场地、修补矿山公路使用。

本项目工艺流程见图 2-3：

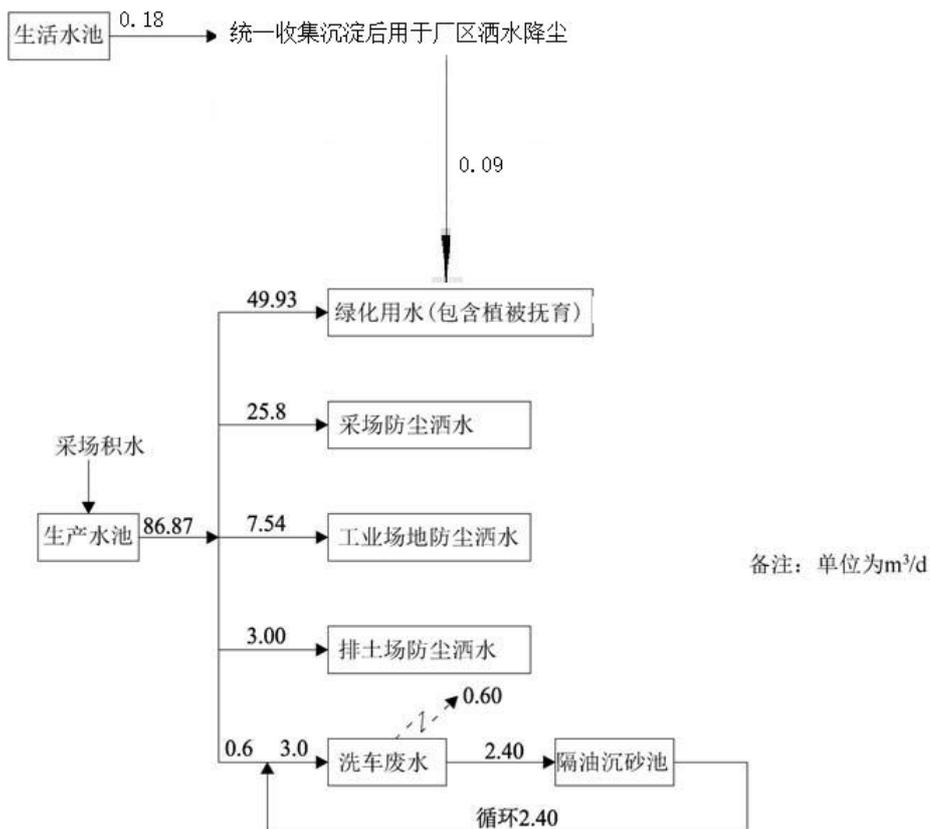
图 2-4 建设项目给排水平衡图

②生产污水：矿山生产用水主要为在采剥过程中采场防尘用水、排土场防尘洒水等，其中采场防尘用水量约为 25.8m³/d，排土场防尘洒水约为 3.0m³/d，经矿区地面吸收、蒸发等损耗，不外排；工业场地生产系统降尘用水量约为 7.54m³/d，经产品带走、蒸发等损耗，不外排；绿化及复垦后植被抚育水量约为 52.5m³/d，经土壤吸收、蒸发等损耗，不外排。

③生活污水：矿山员工不在厂区住宿，中餐依托贵州启原慧公路工程有限公司，不产生餐饮废水，员工如厕使用旱厕，旱厕废水等用于周边农灌，矿山给排水平衡见图 2-4：

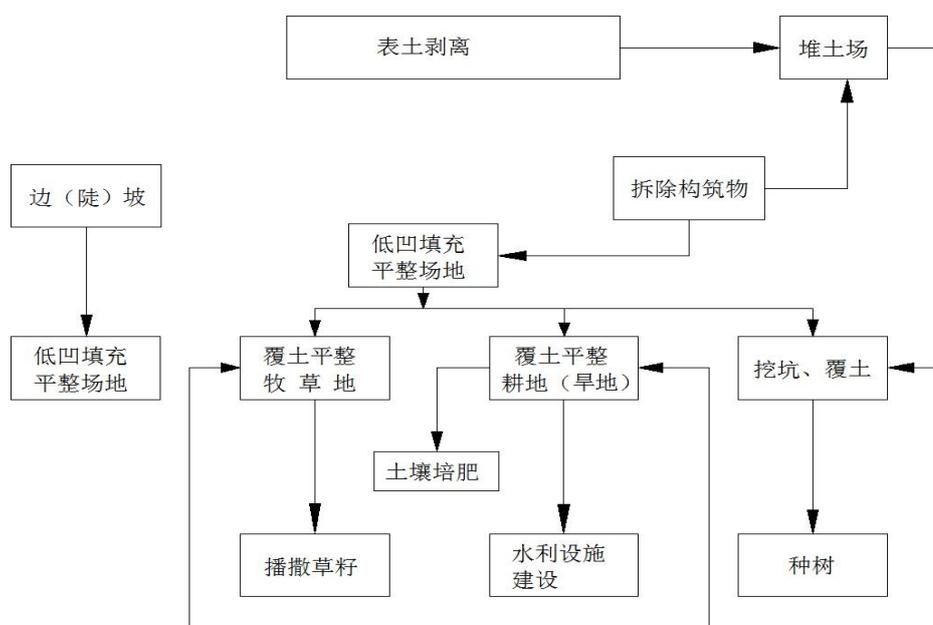
图 3-1 土地复垦方案流程图

根据《土地复垦方案》并结合项目区的土地利用状况、水资源、地形坡度、土壤质地、水土流失、光热资源等诸多因素的综合分析后确定的土地复垦方案如下：

经现场调查和资料收集，本项目由于运营时间较短，根据企业实际无法做到

“边开采，边复垦”，但已按贵阳市自然资源和规划的相关要求向政府监测账户预存复垦保证金 102 万，待开采结束利用该资金对周边破坏的土地进行复垦，确保生态环境尽量恢复。

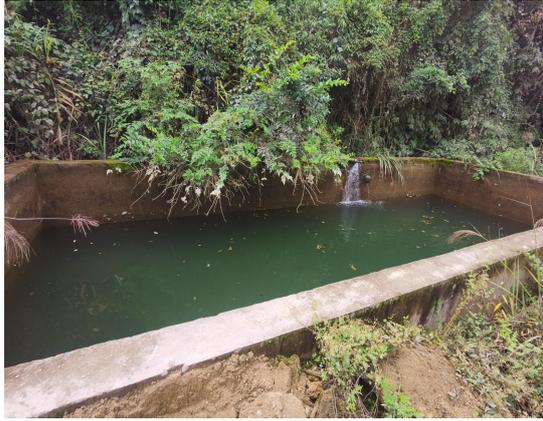
蓄水池

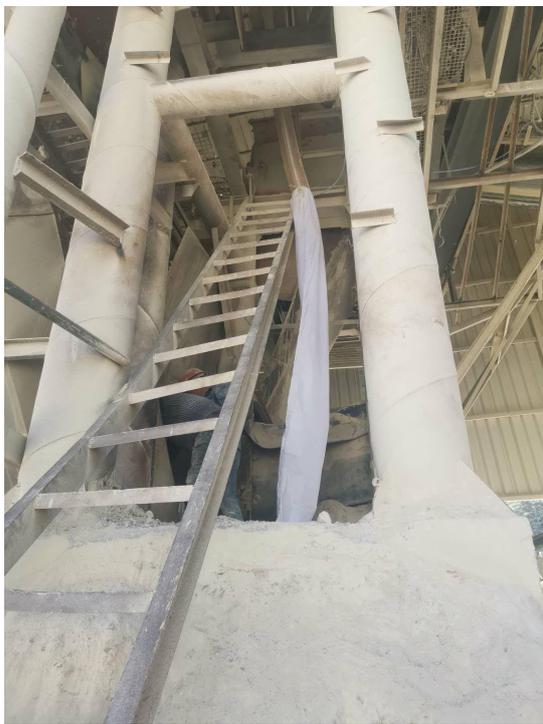
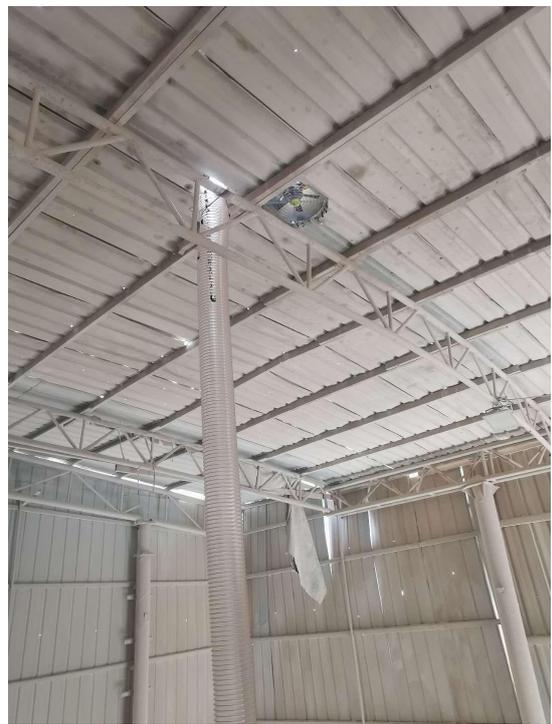
矿石卸载、破碎、筛分、制砂过程中均会有大量粉尘产生，为本矿山主要产生点。本项目破碎、筛分粉尘产生量约为 510t/a。为减少破碎、筛分工序的粉尘污染，破碎机、筛分机、打砂机均设计为全封闭式，并设置 2 套集气罩（砂石生产线的破碎、筛分工段各设置 1 套）、1 套袋式除尘器和 1 座 15m 高的排气筒收集处理破碎、筛分粉尘。

布袋除尘器

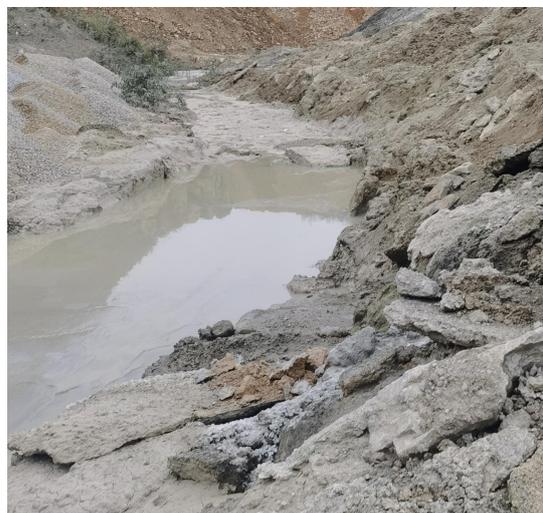
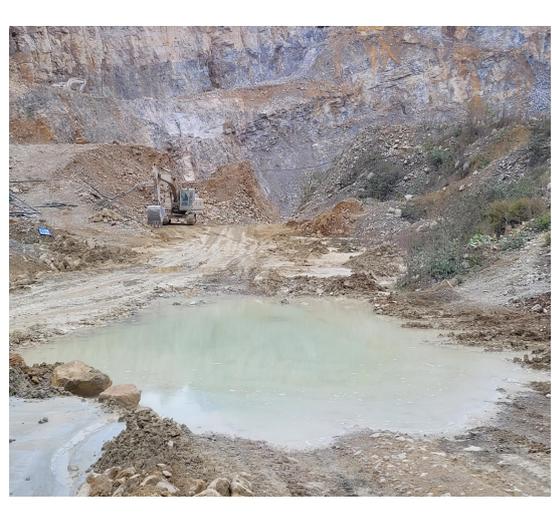
一采场沉淀池	二采场沉淀池

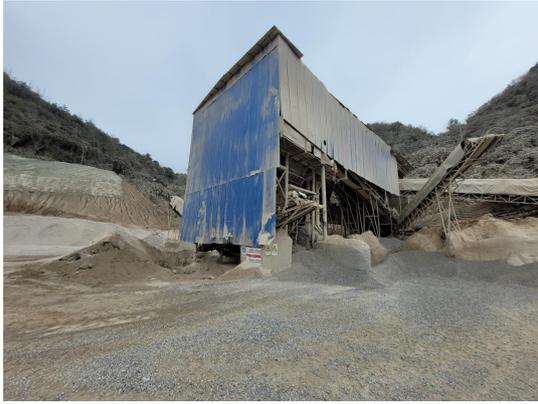
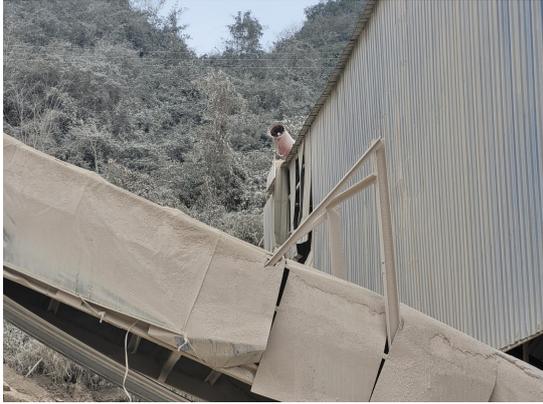
半封闭破碎车间	密封皮带
