# 贵阳市花溪区孟关站市域快铁站前广场 及配套设施建设项目地块土壤污染状况

## 调查报告

贵州天丰环保科技有限公司

2021 年 3 月

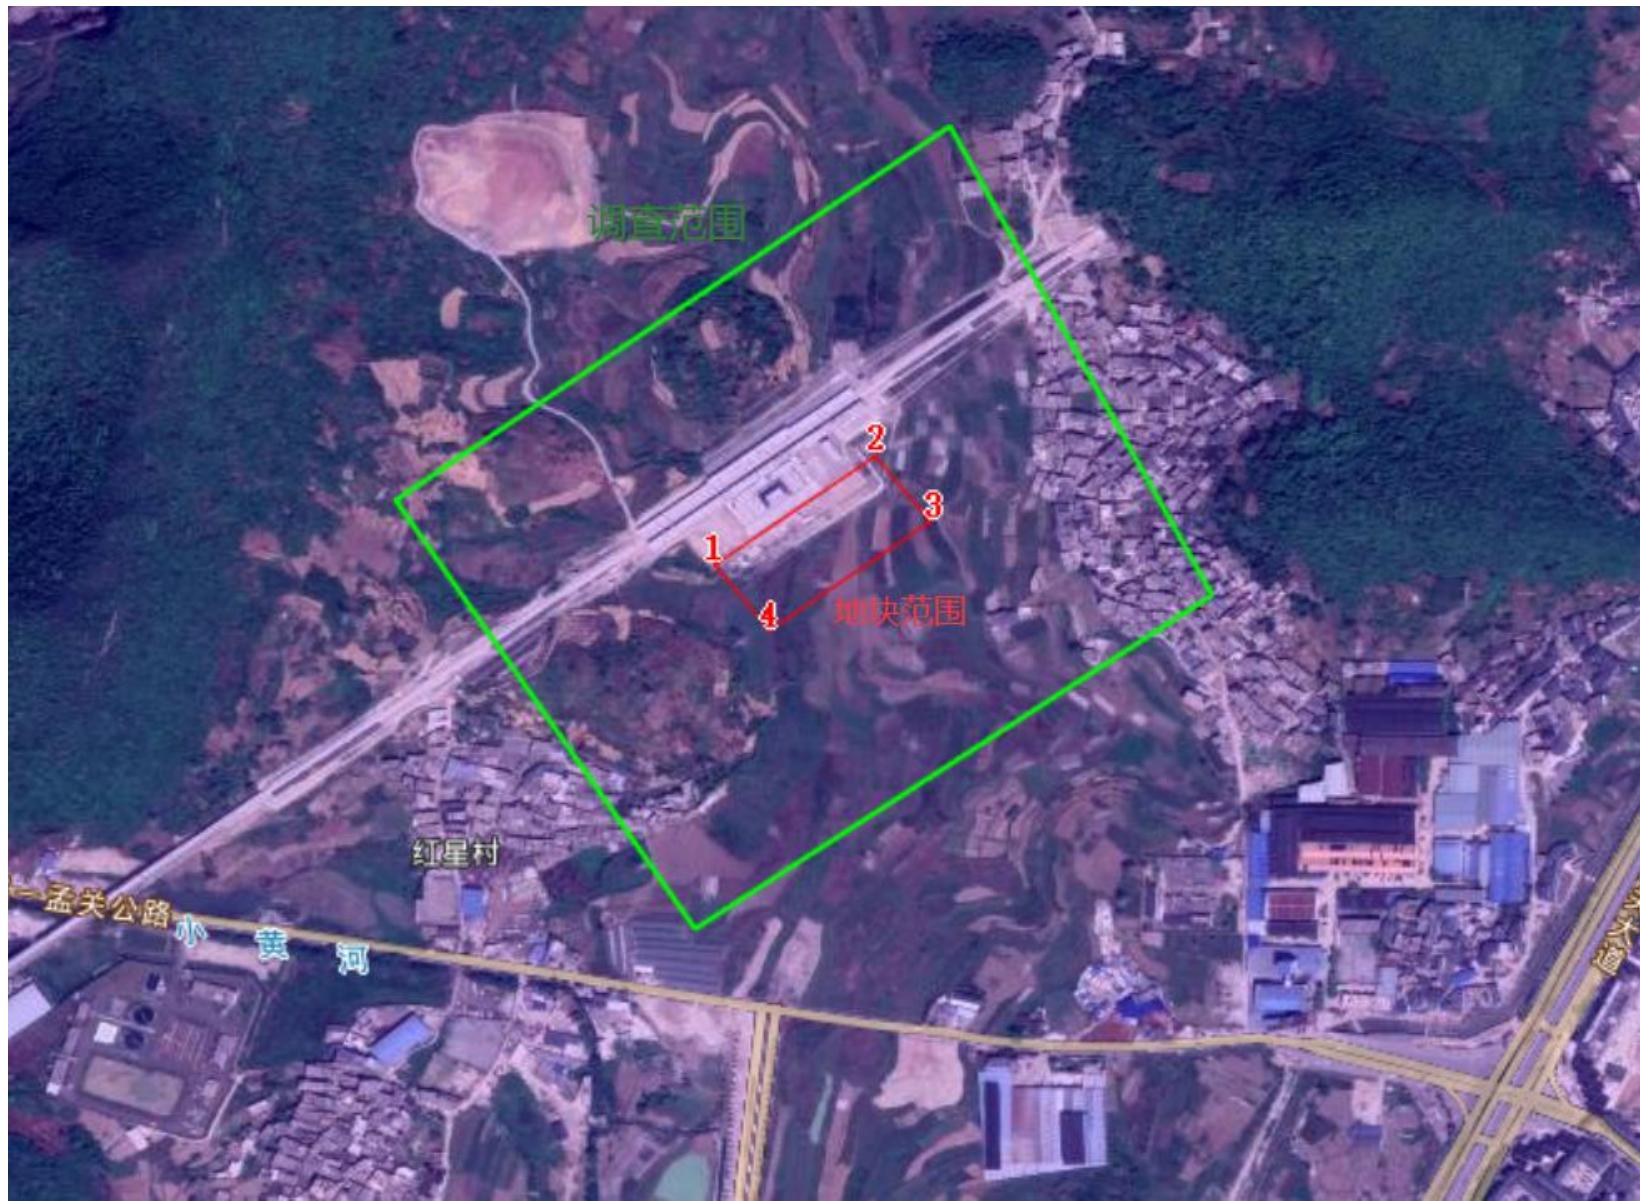
图 2-1 地块调查范围图

根据《建设用地土壤污染状况调查技术导则》(HJ25.1-2019)调查范围应当以地块内为主，并包括地块的周围区域。本次调查结合项目地块勘测定界图确定了调查范围包括贵阳市花溪区孟关站市域快铁站前广场及配套设施建设项目地块的全部红线范围(1.3421公顷)及其周围200m范围的区域，地块调查范围图见图2-1，界址点坐标见表2-1：

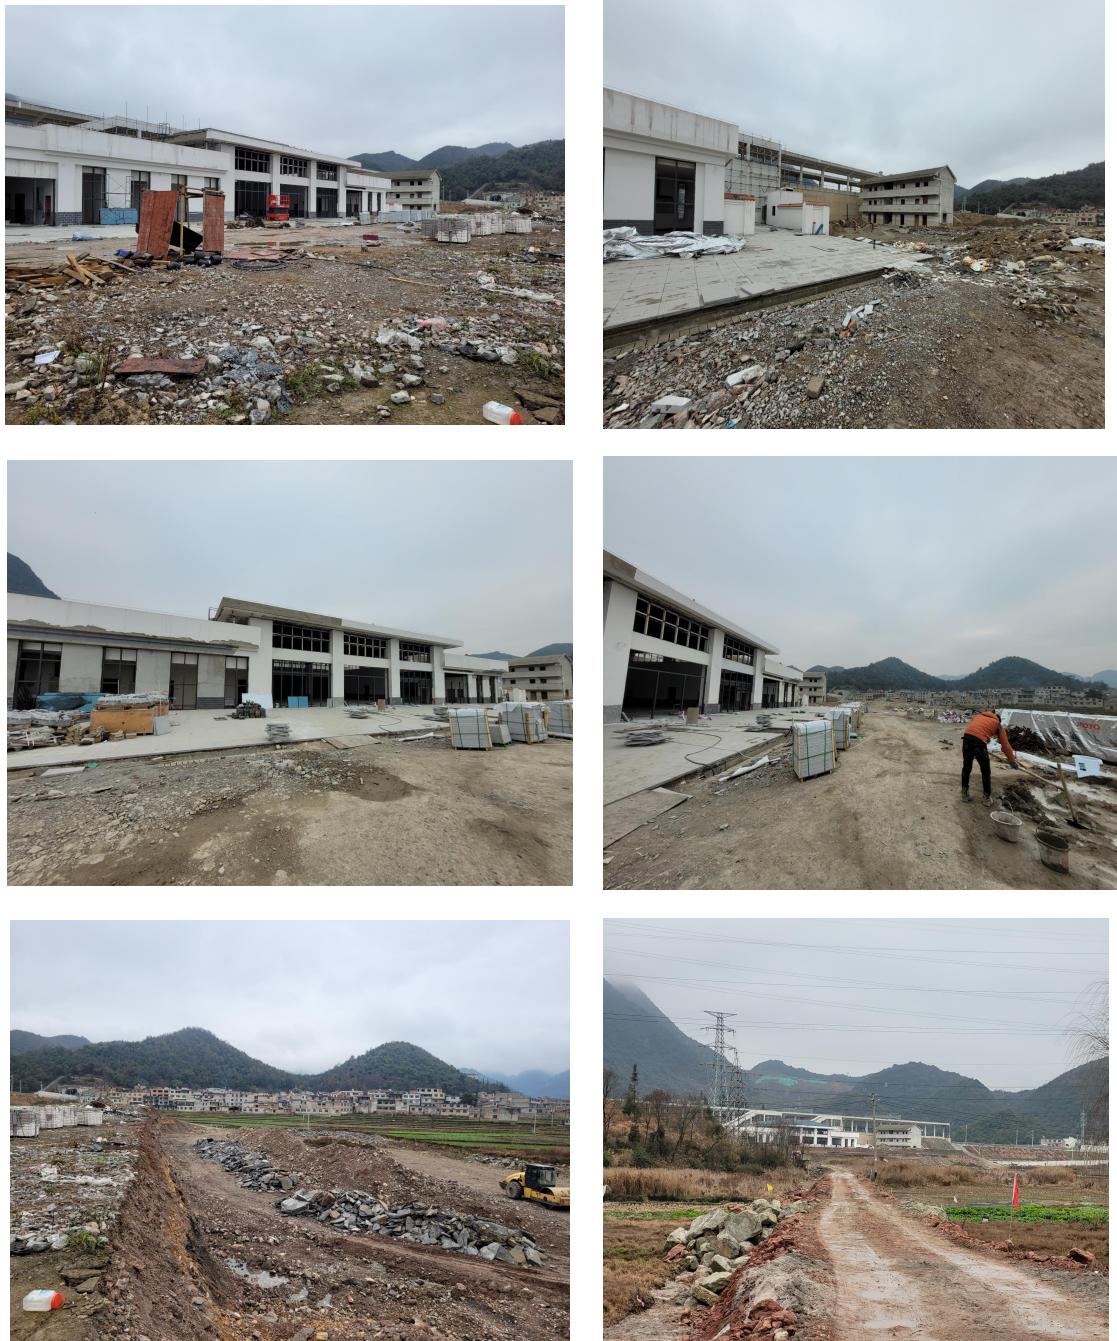
图3-1 地块现状图一览表

### 3.3 地块的现状和历史

根据技术人员现场踏勘，现在地块上已被周边弃土覆盖，且弃土已压实，地块周边东、西、南三侧为农业用地，地块北侧为市域快铁孟关站和市域快铁线路，通过走访周边熟悉情况的村民及村委会，结合历史影像图判断，地块历史上不存在任何工业企业，地块内无储罐、沟槽、地下管线等，没有危险废物和其他固废堆存的痕迹，地块周边有村民和一些小型企业，如汽修等，但均距离地块较远，且地势低于地块。根据现场踏勘情况可以判断：地块内及周围区域当前和历史上均无可能的污染源，地块环境状况可以接受，调查活动可以结束。

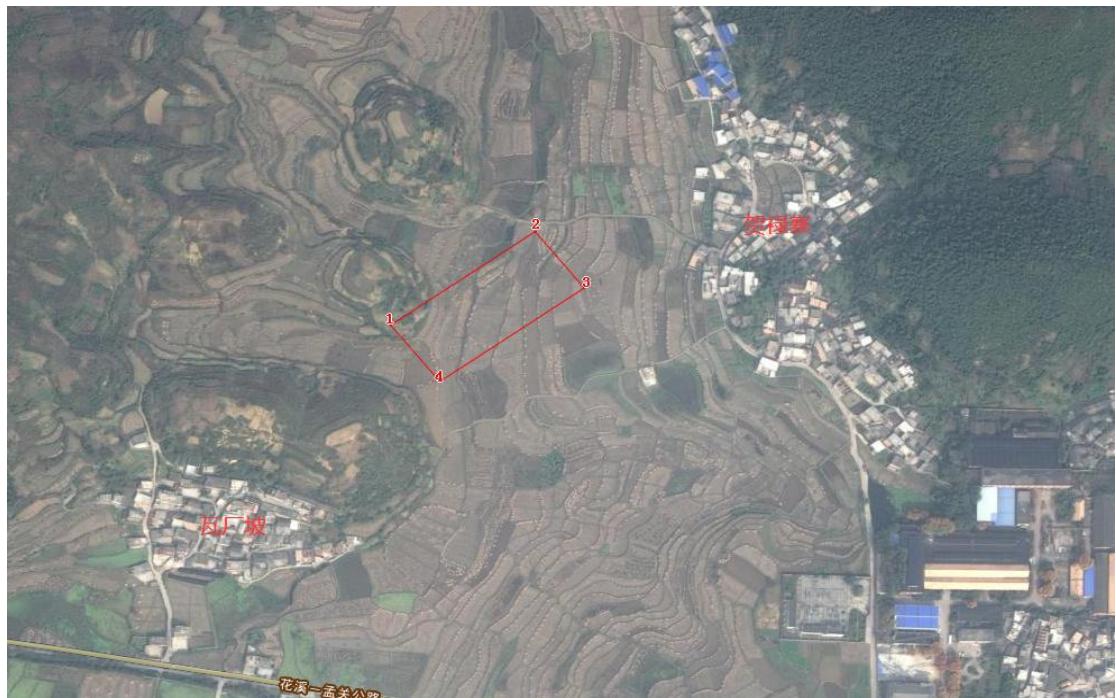
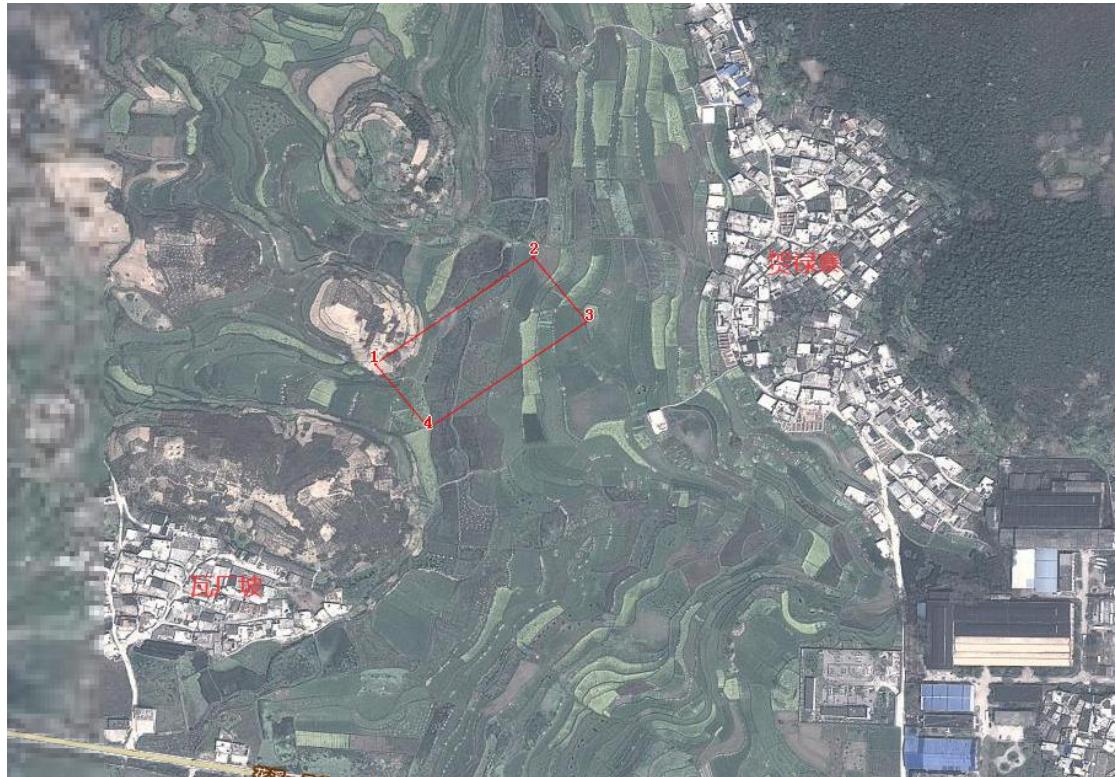
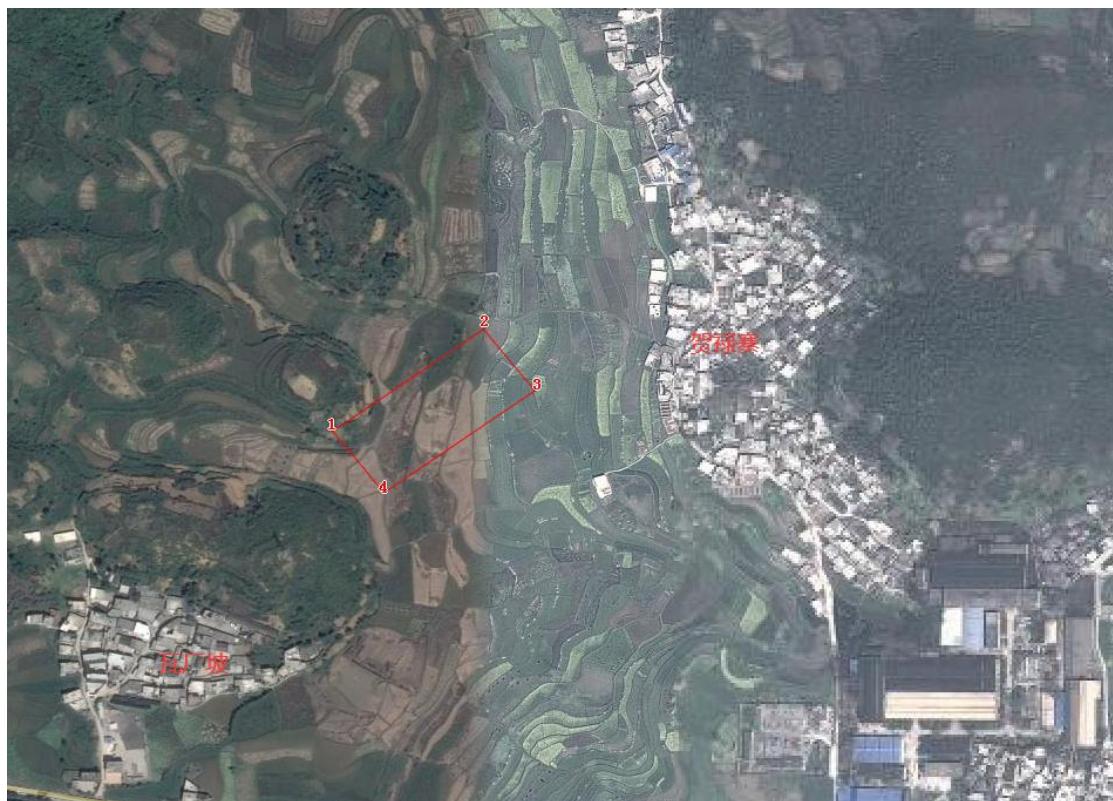
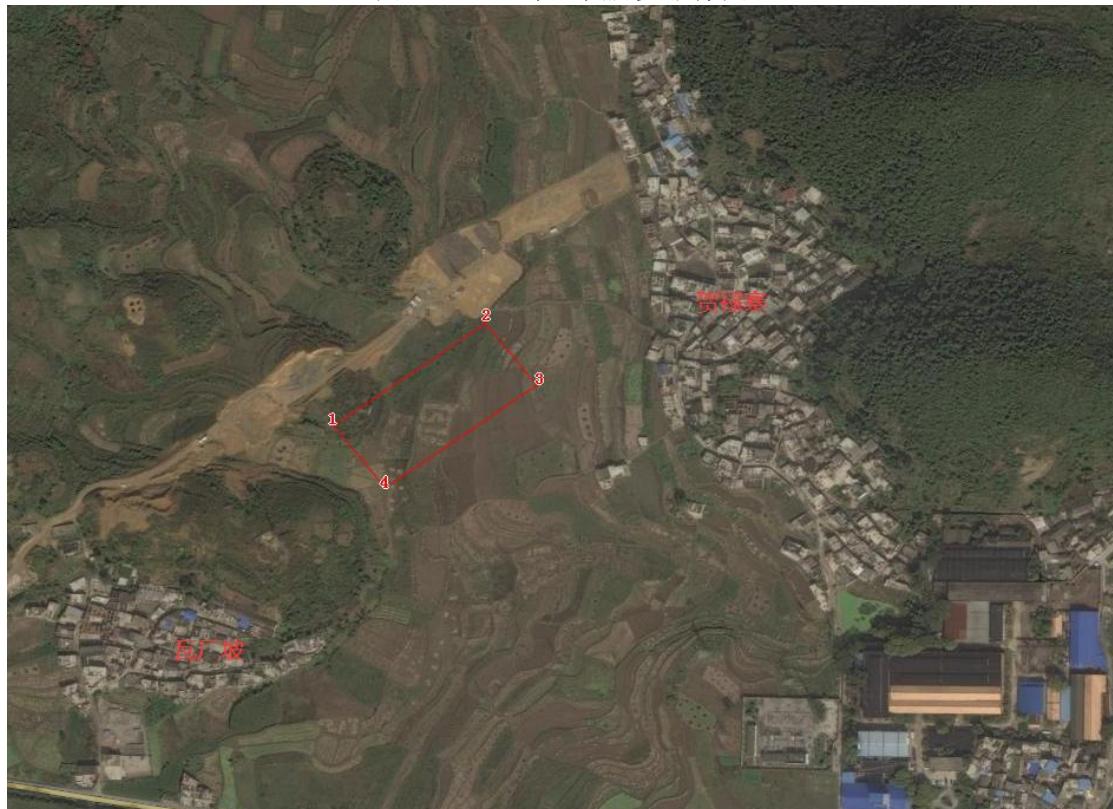
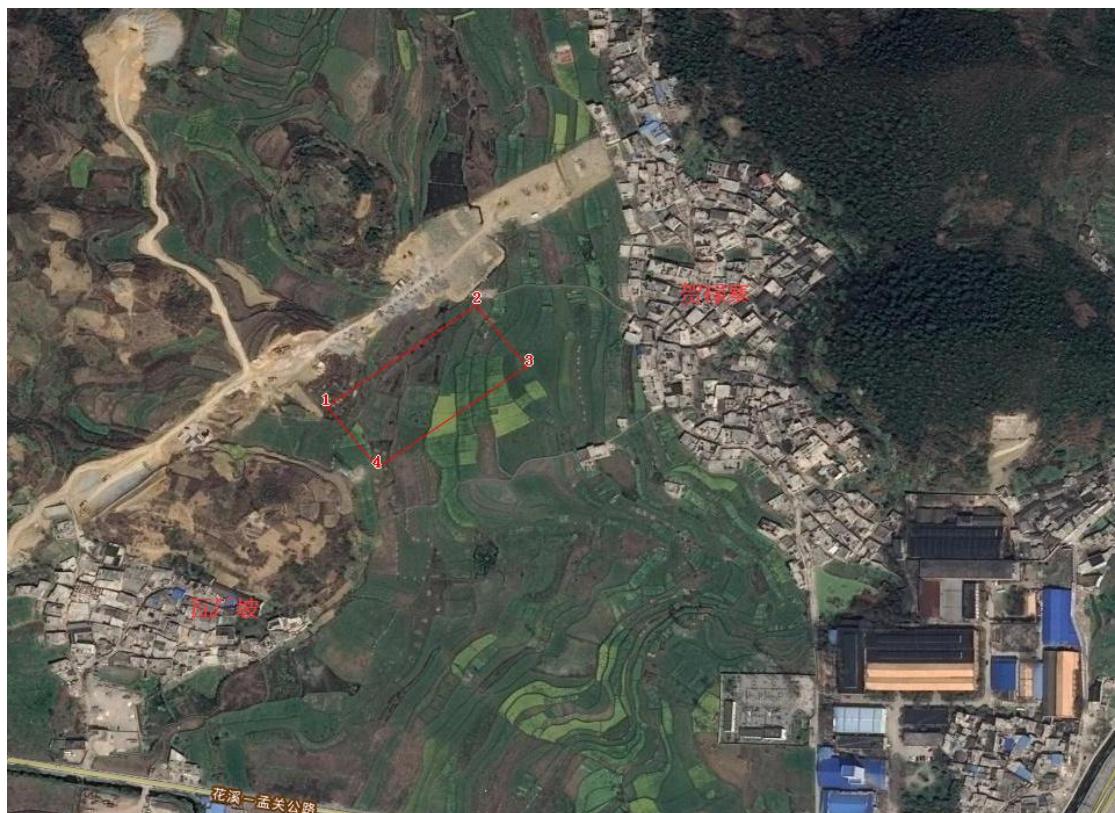
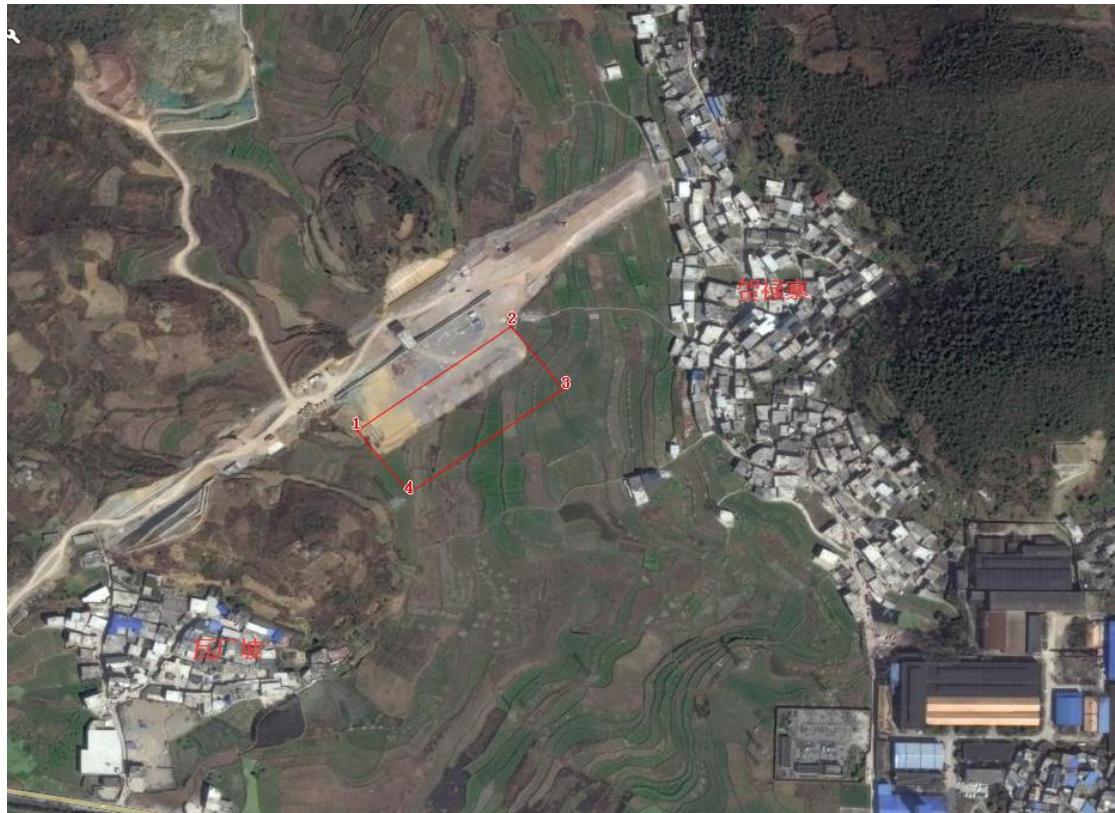
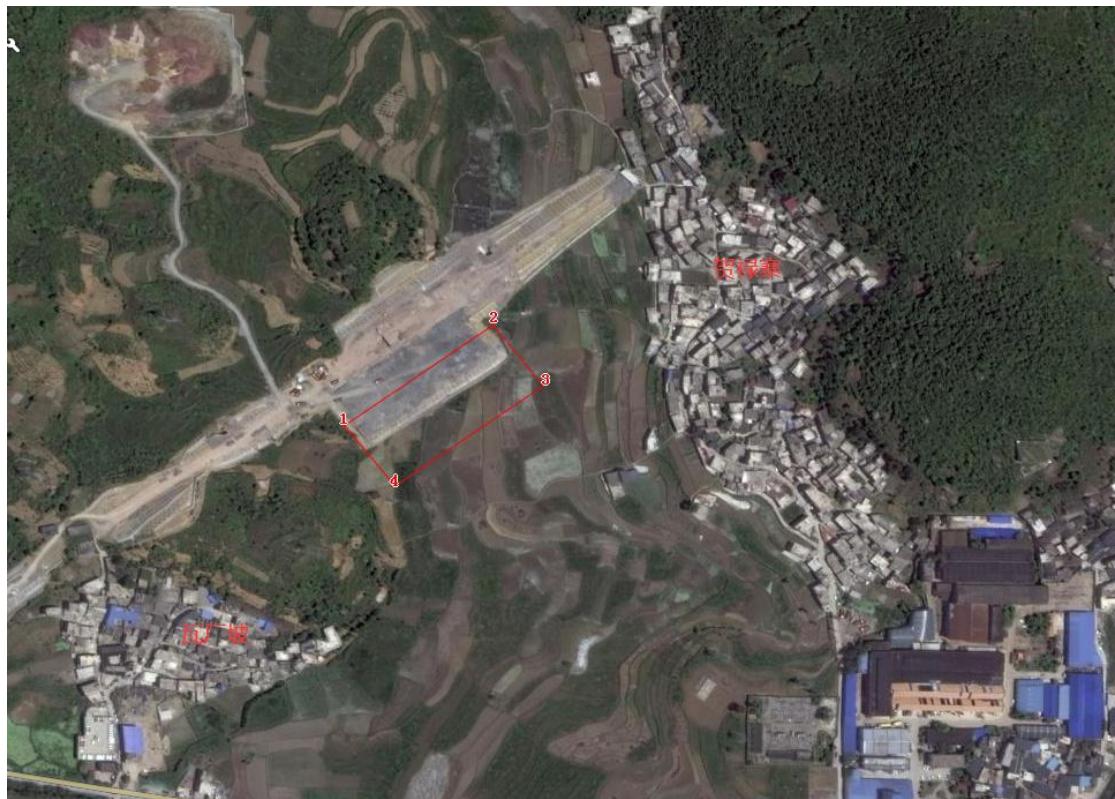
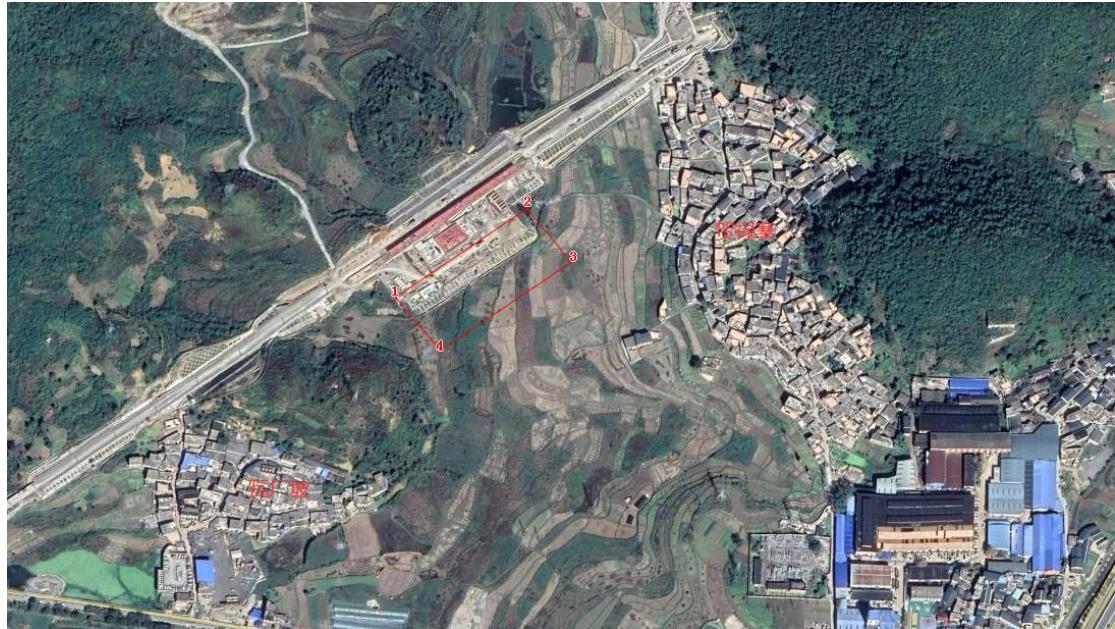
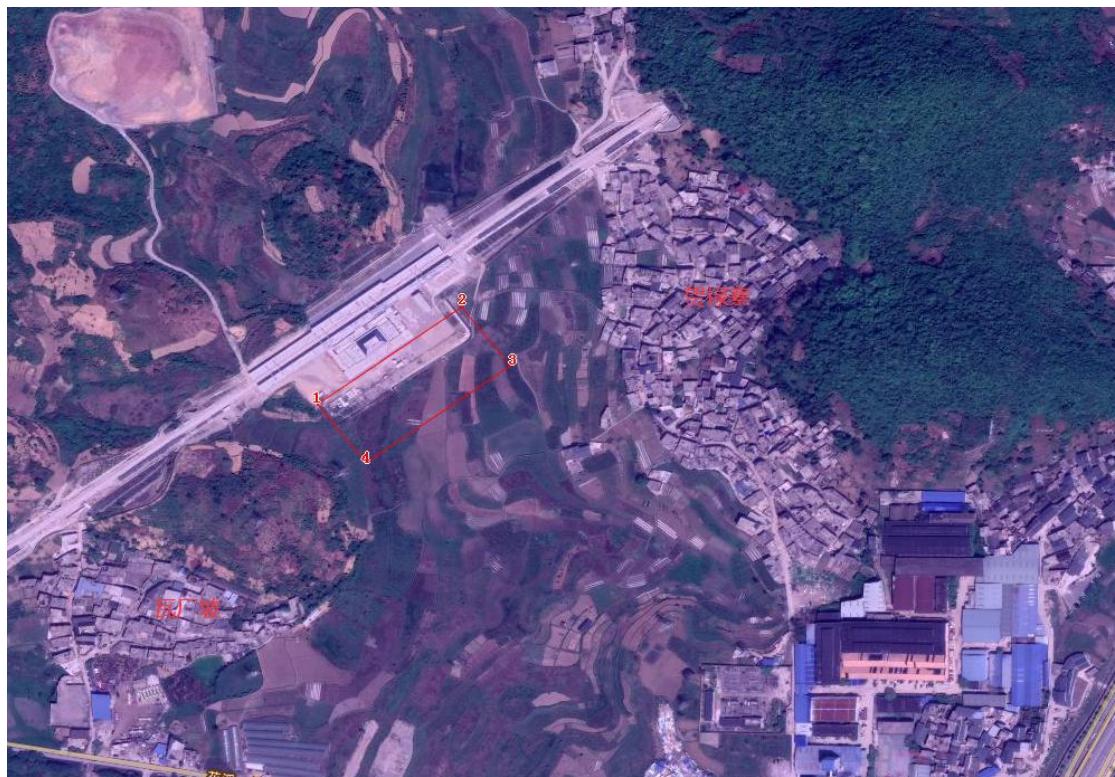
根据 2010 年-2020 年历史影像图显示。该地块 2010 年以前至 2016 年之间为农业用地，2016 年由于修建市域快铁孟关站，部分弃土堆存在地块上，该部分弃土与地块原始土壤性质相近，且孟关站地块历史也为农业用地，不存在工业污染，不会对地块土壤环境造成影响，目前孟关站主体已经全部修建完工，地块上的弃土已经压实。地块历史沿革如下表所示：

地块利用变迁过程中的卫星图从谷歌地图中的历史影像图获取，获取年份为 2010 年~2020 年（缺失 2011 年、2019 年），详见表图 3-2~图 3-10，从历史影像图中可以看出：该地块 2010 年以前至 2016 年之间为农业用地，2016 年由于修建市域快铁孟关站，部分弃土堆存在地块上，该部分弃土与地块原始土壤性质相近，且孟关站地块历史也为农业用地，不存在工业污染，不会对地块土壤环境造成影响，目前孟关站主体已经全部修建完工，地块上的弃土已经压实。
