# 贵阳市乌当区羊昌镇马场村污水处理工程项目地块 土壤污染状况调查报告

项目名称: 贵阳市乌当区羊昌镇马场村污水处理工程  
项目地块土壤污染状况调查报告

贵州天丰环保科技有限公司

2021年8月

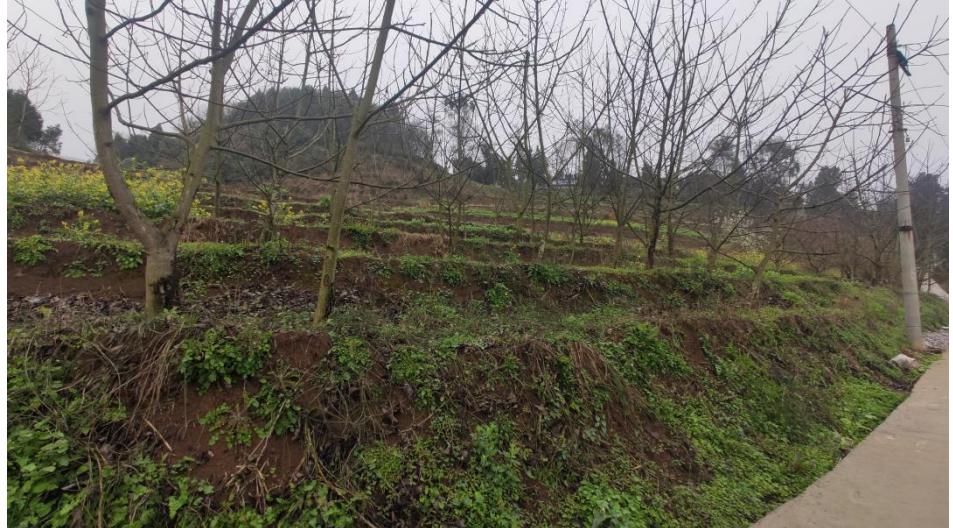
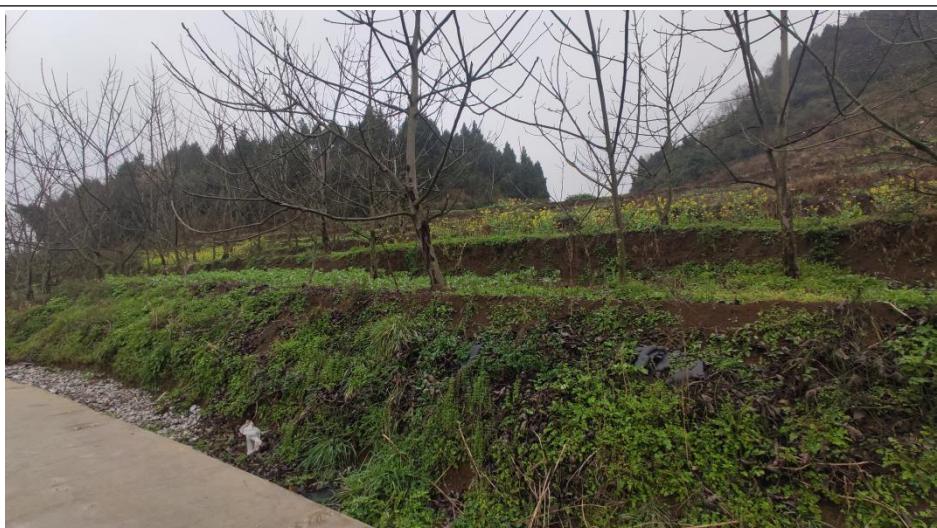
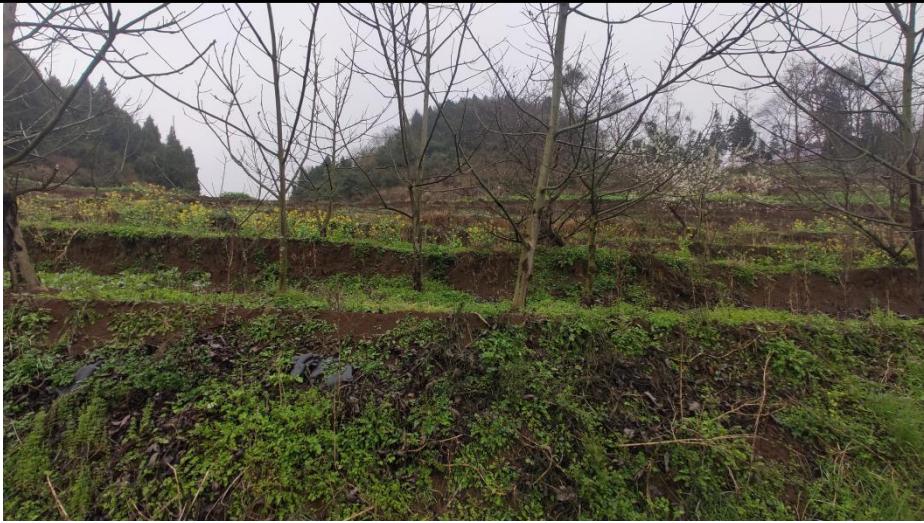
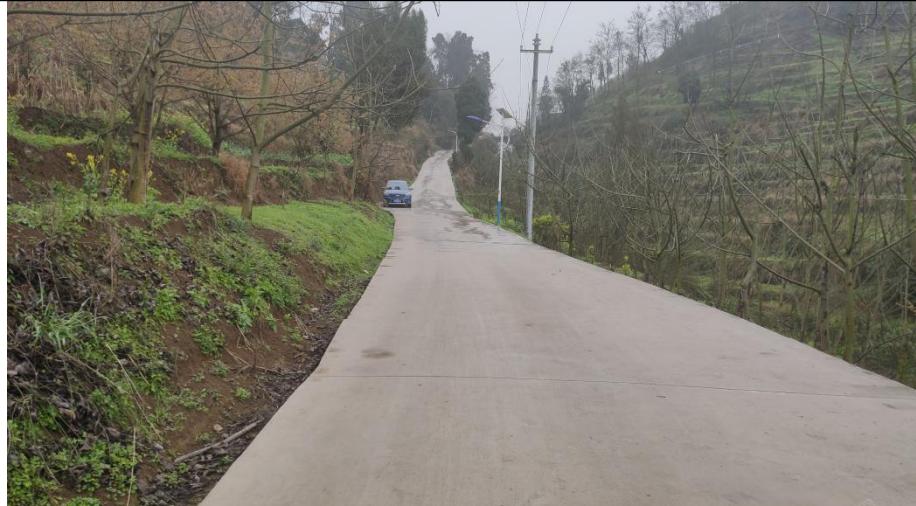
表 3-2 地块现状图一览表

贵阳市乌当区羊昌镇马场村污水处理工程项目地块位于贵州省贵阳市乌当区羊昌镇马场村。根据咨询企业工作人员并参考历史影像图，贵阳市乌当区羊昌镇马场村污水处理工程项目地块从 2010 年-2021 年都为农用地。根据本次调查访谈情况和历史影像图可知，该地块历史上不涉及工矿用途、规模化养殖、有毒有害物质储存与输送；不涉及环境污染事故、危险废物堆放、固废堆放与倾倒、固废填埋；不涉及工业废水污染。地块历史上无任何环境监测数据。地块现状见表 3-2。

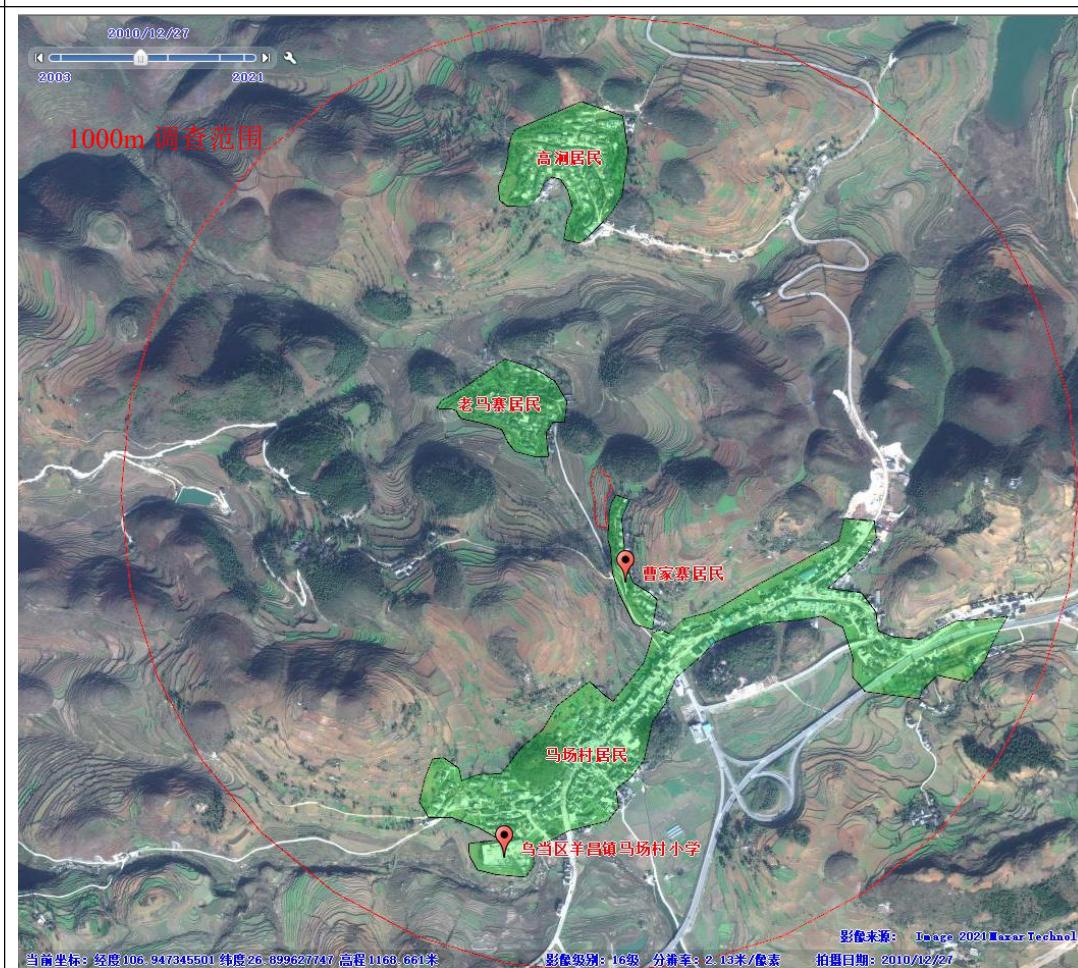
时间	历史影像图																																	
2010年

贵阳市乌当区羊昌镇马场村污水处理工程项目地块 2010 年~2021 年间的历  
史影像图。详见表 3-3。

<p>1000m 调查范围</p> <p>高洞居民</p> <p>老马寨居民</p> <p>曹家寨居民</p> <p>马场村居民</p> <p>乌当区羊昌镇马场村小学</p> <p>当前坐标：经度 106° 94' 7345501 纬度 26° 89' 9627747 高程 1168.661米</p> <p>影像级别：16级 分辨率：2.13米/像素 拍摄日期：2010/12/27</p>	<p>图例：</p>

**历史变化：**贵阳市乌当区羊昌镇马场村污水处理工程项目地块周围历史上均无企业，根据表 3-3 地块历史影像图一览表，从 2010 年-2021 年周边均未有变动。历史上不存在污染工业企业，因此本地块不存在来自周边污染源的污染风险。
