贵阳市南明区四方贵发加油站建设项目  
竣工环境保护验收监测报告表

委托单位：贵阳市南明区四方贵发加油站(普通合伙)

编制单位：贵州景翠泉环保有限公司

2021 年 10 月

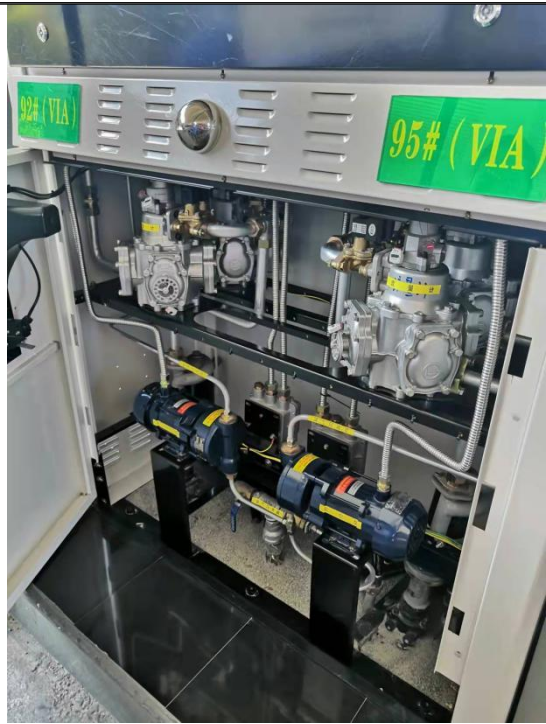
卸油口油气回收装置	油烟净化器

项目储油罐灌注、油罐车装卸、加油作业等过程造成燃料油以气态形式逸出进入大气环境，根据现场核实项目采用密闭加油、卸油设备，加强密封性，配套卸油加油油气回收系统，有效减少废气泄漏。项目厂界废气污染物满足《加油站大气污染物排放标准》(GB20952-2020)中表3油气浓度无组织排放限值，油气回收系统各指标执行《加油站大气污染物排放标准》(GB20952-2020)标准限值，食堂油烟执行《饮食业油烟排放标准（试行）》（GB18483-2001）。

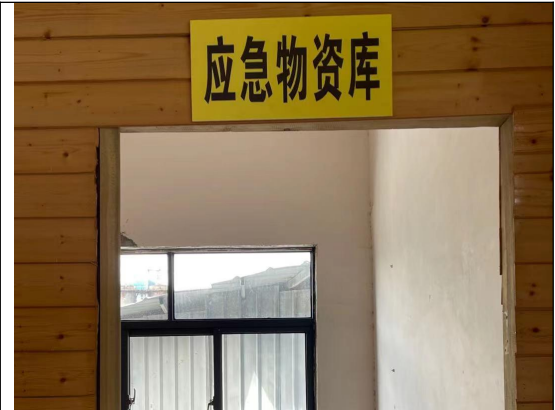
危险废物暂存间	应急物资库

本项目营运期间产生的员工生活垃圾经垃圾桶收集后，由环卫部门统一收集清运；油罐清洗废渣废液、含油锯末、沾染废油的沙子、三级油水分离池浮渣收集于危险废物暂存间内，定期交由安顺市西秀区星海能源有限公司进行处理。餐饮垃圾、隔油池浮油集中收集后交由有餐饮废物处理资质的单位回收处置。
