# 贵州富华印刷有限公司建设项目

## 竣工环境保护验收监测报告表

编制单位：贵州景翠泉环保有限公司

2022 年 12 月

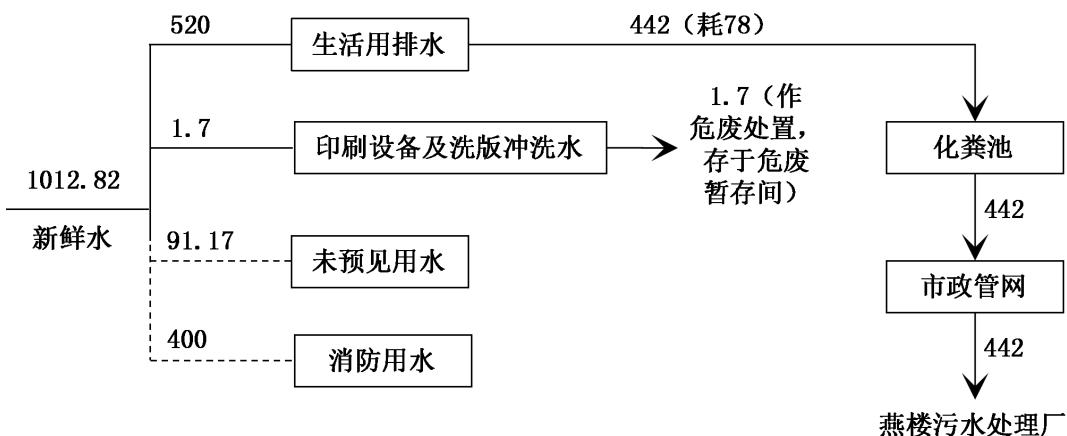
图 1-1 项目水平衡图

项目水平衡图见图 1-1，项目排水去向图见图 1-2。

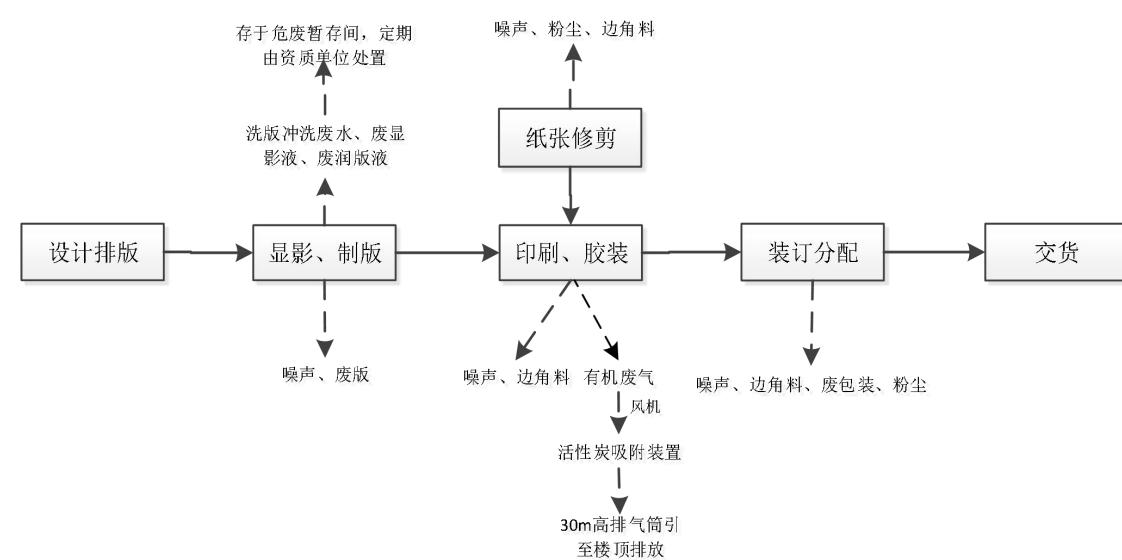
图 1-3 营运期工艺流程及产污节点图

本项目运营期工序均与环评一致。生产工艺流程及排污节点见图 1-3、1-4。

根据工艺要求及尺寸规格用对开切纸机将整齐的印张裁切成所需要幅面规格。此过程产生的主要污染物是纸张边角料、裁切粉尘和设备噪声。

裁切好的原料纸从裁切区运至印刷区，根据产品需求采用不同印版进行印刷，印版为单次印刷，每次更换新的印刷产品后，更换新的印版，原印版作为危废交由有资质单位处置；本工序会产生印刷废气、废油墨桶及设备运行噪。

将印刷完成的产品按照要求进行胶装、分类整理然后装订，本工序会产生胶装废气、裁切粉尘、设备运行噪声、裁切下来的废纸及废热熔胶包装袋。分装好后放入仓库暂存，本项目仓储楼主要储存原辅材料和成品，液体原辅材料均有容器包装并密封，不产生废气，且仓库具有良好的通风系统。

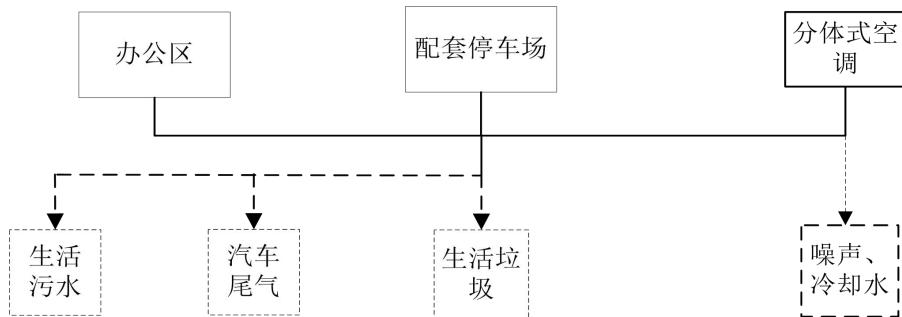
图 1-4 营运期办公及生活配套区工艺流程及产污位置图

项目办公区主要进行产品展示，不进行实际的产品交易；办公及生活配套区主要为内部职工、驾乘人员及客户提供临时休息办公等日常生活服务。

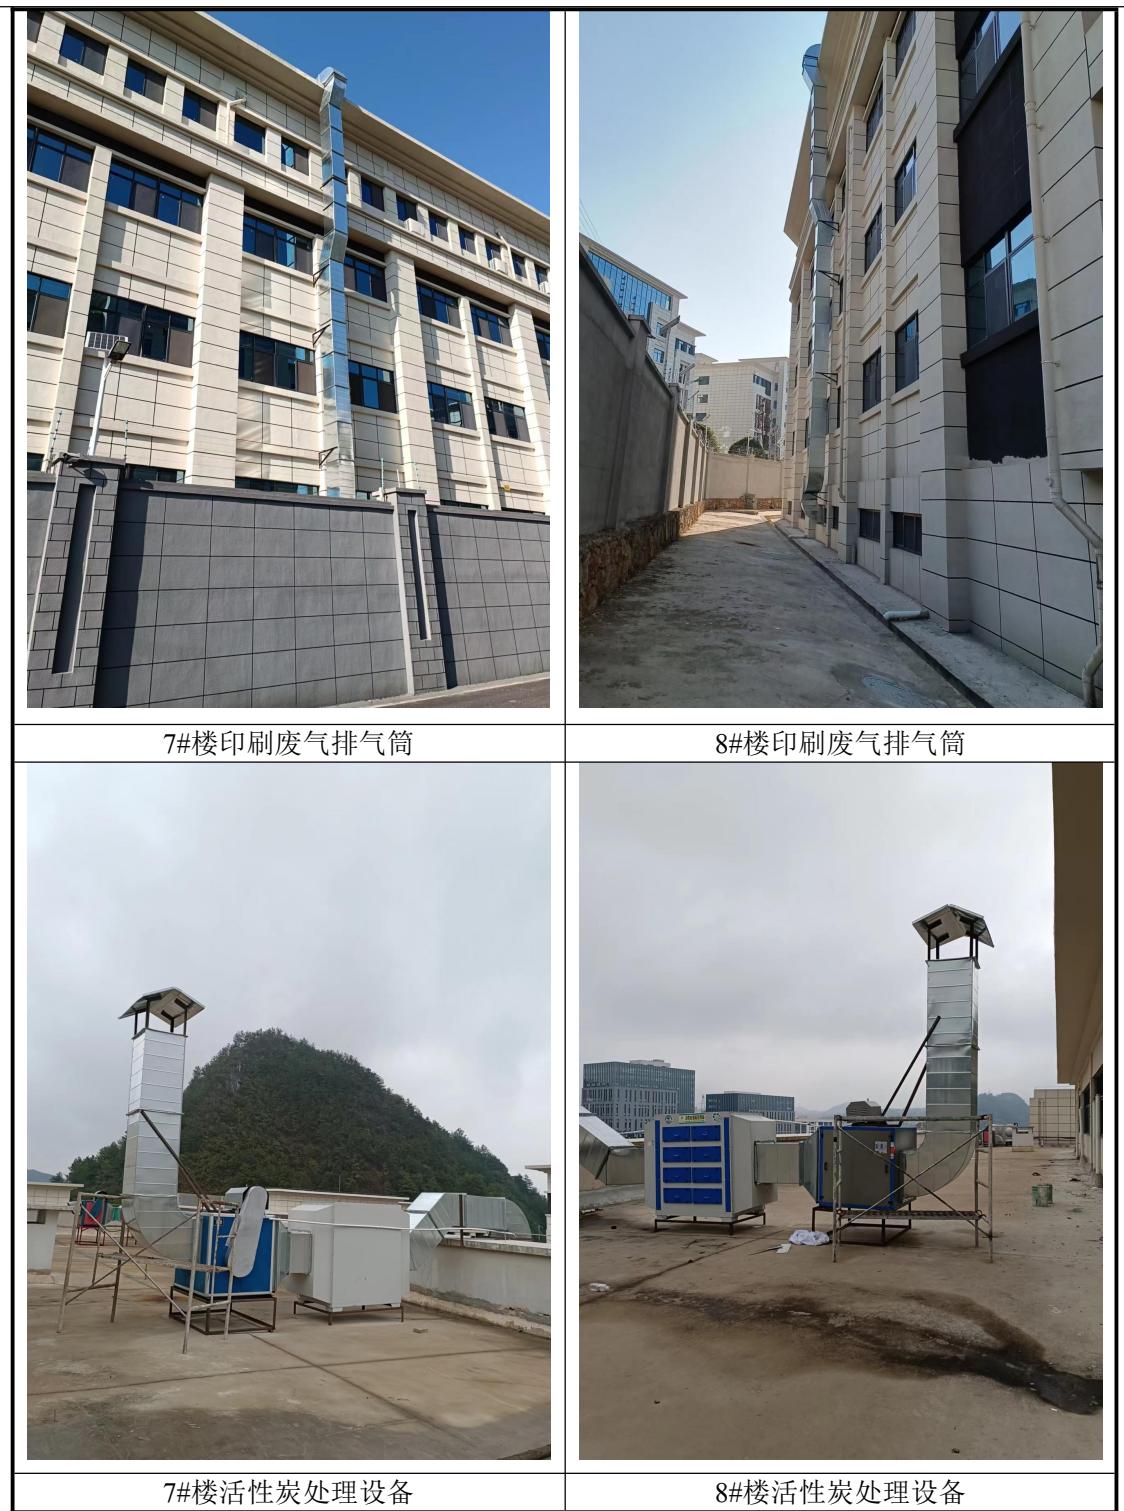
项目 7#楼 1 层印刷车间摆放 2 台印刷设备，3 台胶装设备，每套设备上安装 1 台集气罩，因此 7#楼印刷车间共安装 5 个集气罩，废收集后经废气管网汇集至排气筒输送至楼顶排放。另外，设置一套活性炭吸附设备，活性炭净化效率 90%，经集气罩收集、活性炭吸附处理后的废气经 25m 高（厂房高 24.9m）排气筒排放，项目 7#楼印刷车间产生的印刷废气应达到《大气污染物综合排放标准》（GB16297-1996）中最高允许排放浓度要求。

8#楼 1 层印刷车间摆放 4 台印刷设备，每套设备上安装 1 台集气罩，因此 8#楼印刷车间共安装 4 个集气罩，废收集后经废气管网汇集至排气筒输送至楼顶排放。另外，设置一套活性炭吸附设备，活性炭净化效率 90%，经集气罩收集、活性炭吸附处理后的废气经 25m 高（厂房高 24.9m）排气筒排放，项目 8#楼印刷车间产生的印刷废气应达到《大气污染物综合排放标准》（GB16297-1996）中最高允许排放浓度要求。

排放源	类型	污染因子	处理措施	排放标准
7#印刷车间	废气	非甲烷总烃	通过 5 个集气罩收集后（集气效率不低于 90%，风量 24000m <sup>3</sup> /h）经处理效率为 90% 的活性炭吸附设备处理后经 25m 排气筒引至厂房楼顶高空排放	《大气污染物综合排放标准》（GB16297-1996）表 2 标准及厂界无组织排放限值、《挥发性有机物无组织排放标准》（GB37822-2019）中排放限值（厂内：10mg/m <sup>3</sup> ）
8#印刷车间	废气	非甲烷总烃	通过 4 个集气罩收集后（集气效率不低于 90%，风量 24000m <sup>3</sup> /h）经处理效率为 90% 的活性炭吸附设备处理后经 25m 排气筒引至厂房楼顶高空排放	《大气污染物综合排放标准》（GB16297-1996）表 2 标准及厂界无组织排放限值、《挥发性有机物无组织排放标准》（GB37822-2019）中排放限值（厂内：10mg/m <sup>3</sup> ）

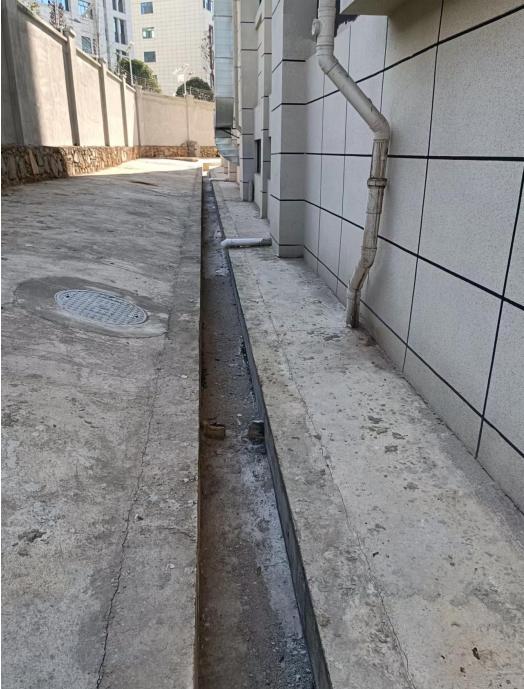
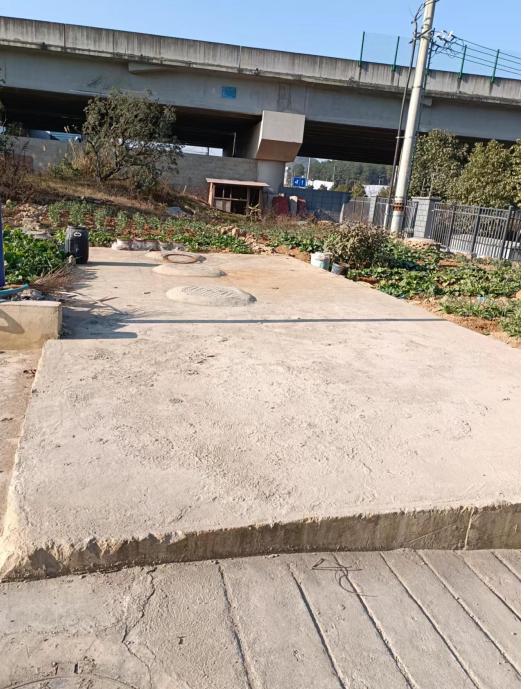
厂区雨水沟			化粪池

项目印刷车间设备和器具清洗水，采用桶装收集作为危废处置，存放于危废暂存间，定期由资质单位处理，不外排。项目生活污水进入化粪池处理达《污水综合排放标准》（GB8978-1996）中三级标准后排放至市政污水管网，最终进入燕楼污水处理厂处理。

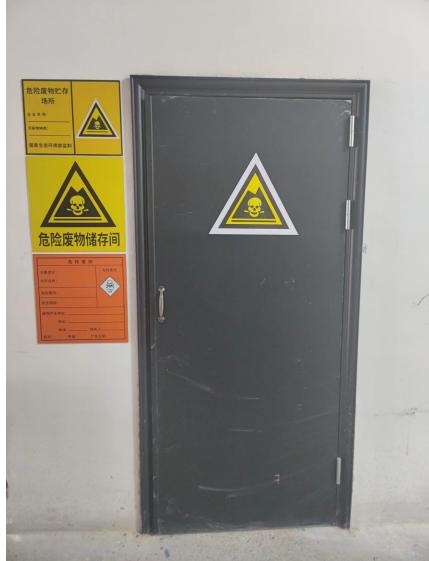
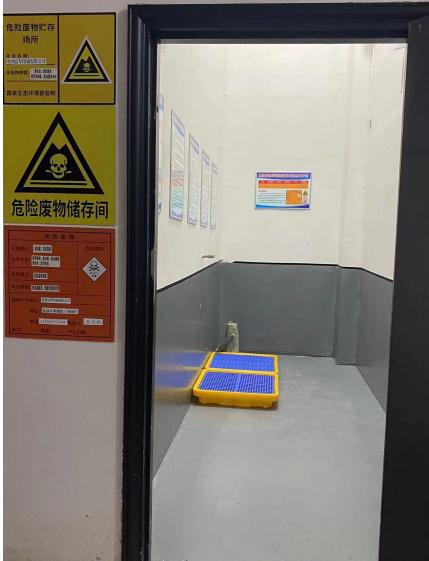
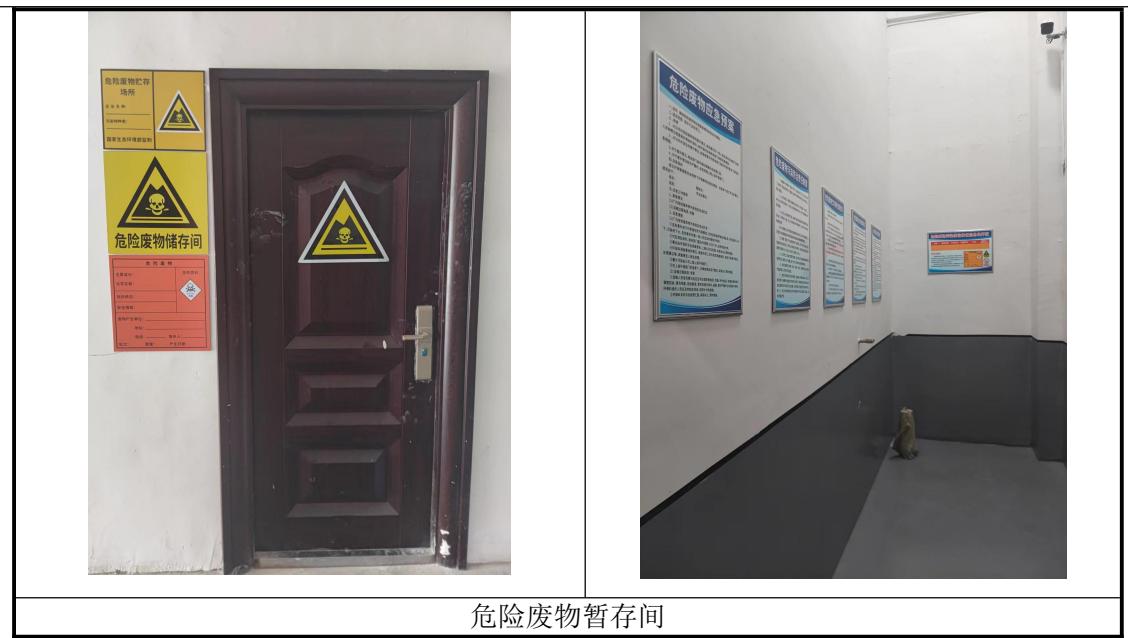
危险废物暂存间

生活垃圾分类收集，并由城市环卫部门定期清运至城市垃圾填埋场处理。根据《国家危险废物名录》中相关要求，废抹布（设备产生的废棉纱）属于豁免类，与生活垃圾一同交由环卫部门清运处置。废纸料、废包装等一般固废分类定点堆放于一般固废暂存间 2 间（ $5\text{ m}^2*2$ ），定时由专门的回收公司回收处理。运营期项目危险废物（废油墨、废油墨桶、废油墨清洗剂、废弃印刷版、废润滑油、废机油、废活性炭、印刷版清洗废液、润版液废液、废显影液、显影印版冲洗废水）妥善分类存放于危险废物暂存间 2 间（ $5\text{ m}^2*2$ ），由有资质的处置单位处置。

排放源	废物类型	处理措施及排放去向
生活垃圾	一般固废	集中收集，定期送往当地垃圾堆放场处理
废纸料、废包装等	一般固废	全部收集在普通废物库，定期由有资质的回收厂家回收利用
印刷版清洗废液、废油墨、废油墨桶、废油墨清洗剂、擦拭清洁设备的废抹布、废弃印刷版液、维护保养机械设备的废机油、吸附印刷有机废气失效的废活性炭及废润版液、废显影液及显影印版冲洗废水	危险废物	7#、8#楼各设置 1 个危险废物暂存间，规模分别为 $5\text{ m}^2$ ，定期清理至危险废物暂存间存放后，交由具有资质的危废处置单位清运处置。

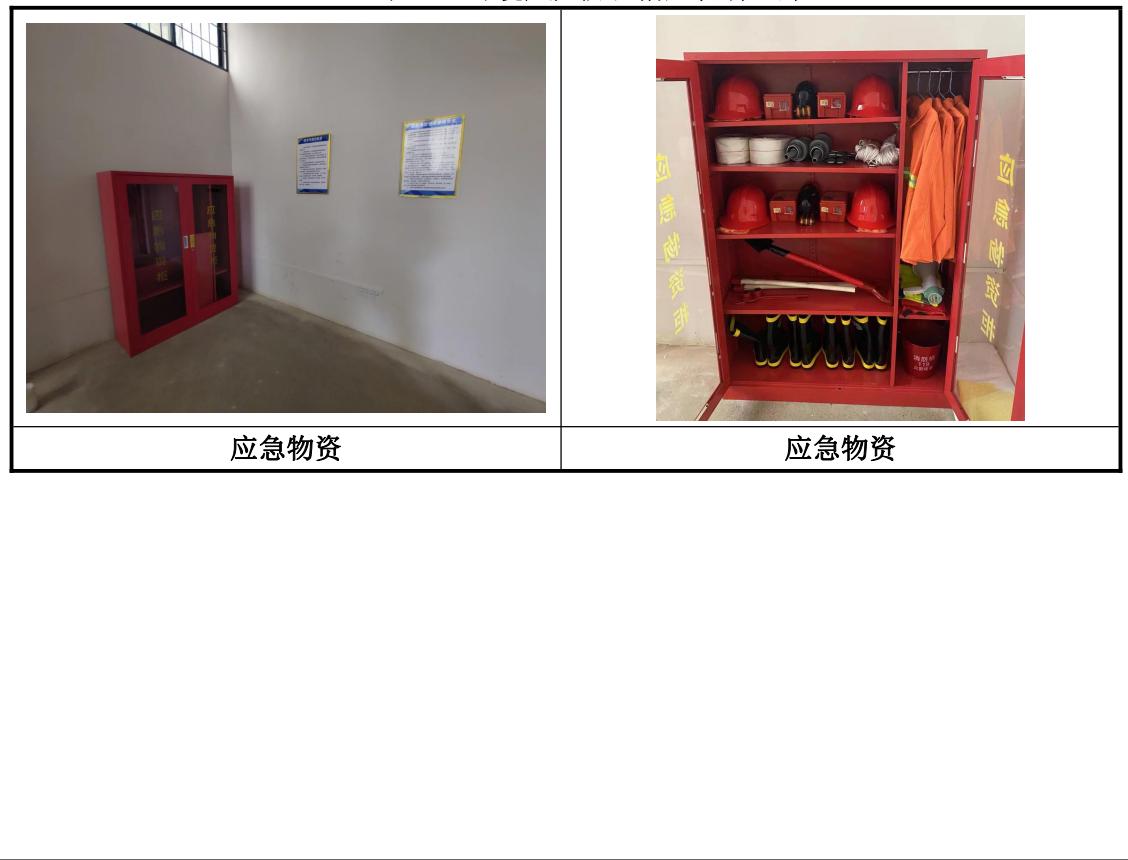
表 3-5 环境风险防范措施现场照片

企业已编制《贵州富华印刷有限公司突发环境事件应急预案》备案号：(520111-2022-498-L)。企业内已按突发环境事件应急预案的相关要求设置单独的应急物资库房，并储备必要的应急物资，现场照片如下：
